令和5年度

朝来市通学路要対策箇所
合同点検実施結果

令和5年度 朝来市通学路要対策箇所合同点検実施結果 一覧

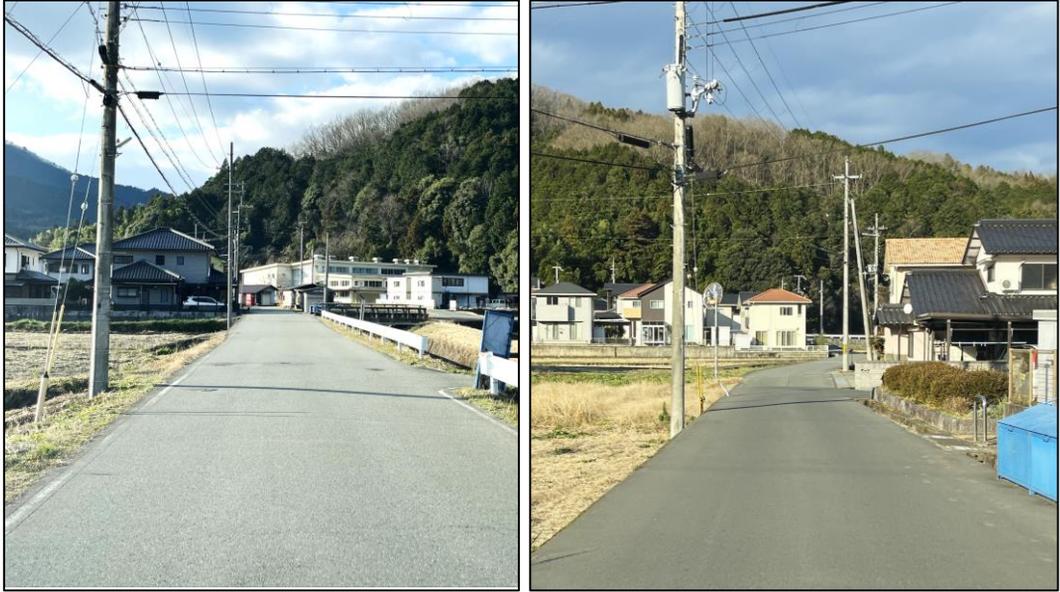
現場写真

No.10			
対象校	枚田小学校		
要望箇所	みのりこども園周辺道路		
	行政区	和田山町枚田	
	路線	市道 枚田本線	市道 段中地線
要望箇所状況	こども園が付近にあるため交通量が多く、スピードを出す車や一時停止を行わない車もあるため、車両と接触する恐れがあり危険である。		
要望内容	路面表示の設置等注意喚起 グリーンベルトの設置		
対策内容	【建設課】 該当区間にグリーンベルトおよび路面表示(外側線)を設置する。		
位置図

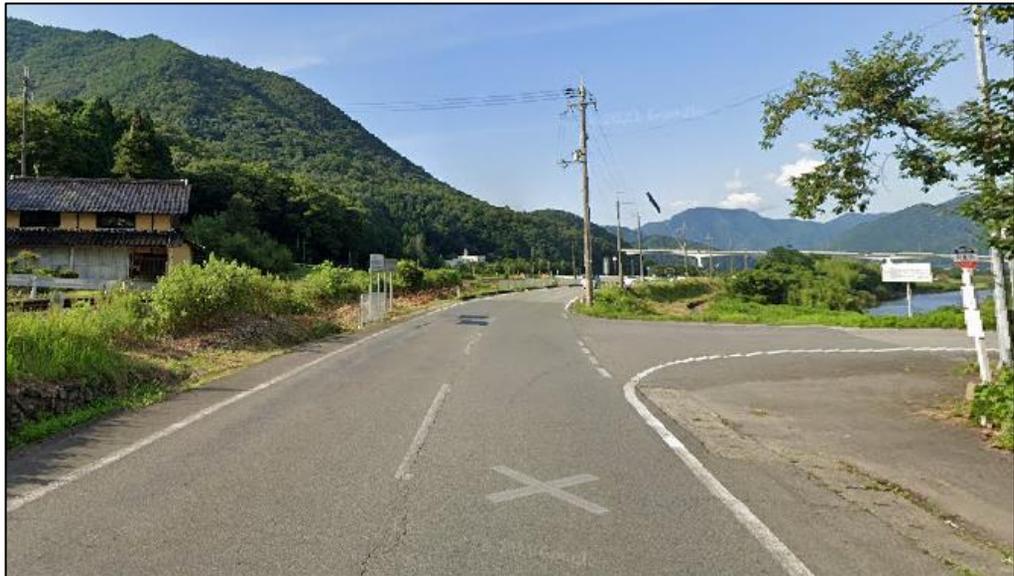
現場写真

No.11		
対象校	竹田小学校	
要望箇所	久留引交差点付近	
	行政区	和田山町久留引
	路線	県道104号 物部藪崎線
要望箇所状況	当該地区の児童は県道を横断して久留引橋を渡って通学する通学路となるが、横断歩道が設置されていないため、横断時に大変危険である。	
要望内容	横断歩道の設置	
対策内容	<p>【南但馬警察署】横断歩道を設置を検討する。</p> <p>【養父土木事務所】横断歩道を設置するためには歩行者溜まりおよびそれに繋がる歩道が必要であるが、直ちに歩道の整備はできない。また、歩道の整備を実施するためには、横断歩道の設置の確約が必要である。</p> <p>【学校教育課】該当児童生徒数によっては、ソフト面(スクールバスの運行の継続)による対応を検討する。</p>	
位置図

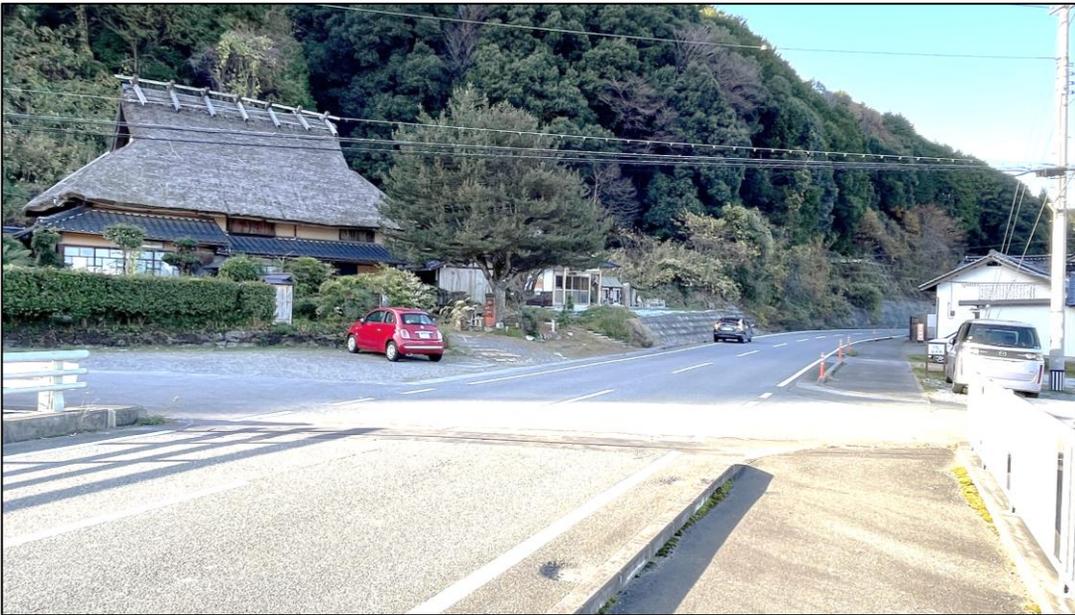
現場写真

No.13		
対象校	梁瀬中学校	
要望箇所	喜古里付近交差点	
	行政区	山東町喜多垣
	路線	県道276号 檜倉山東線 市道 喜多垣旧県道線
要望箇所状況	交差点の前にカーブがあるため見通しが悪く、また、車がスピードを出して通行するので大変危険である。	
要望内容	車両の減速を促す措置	
対策内容	【養父土木事務所】 車道に路面表示(減速帯)を設置する。	
位置図

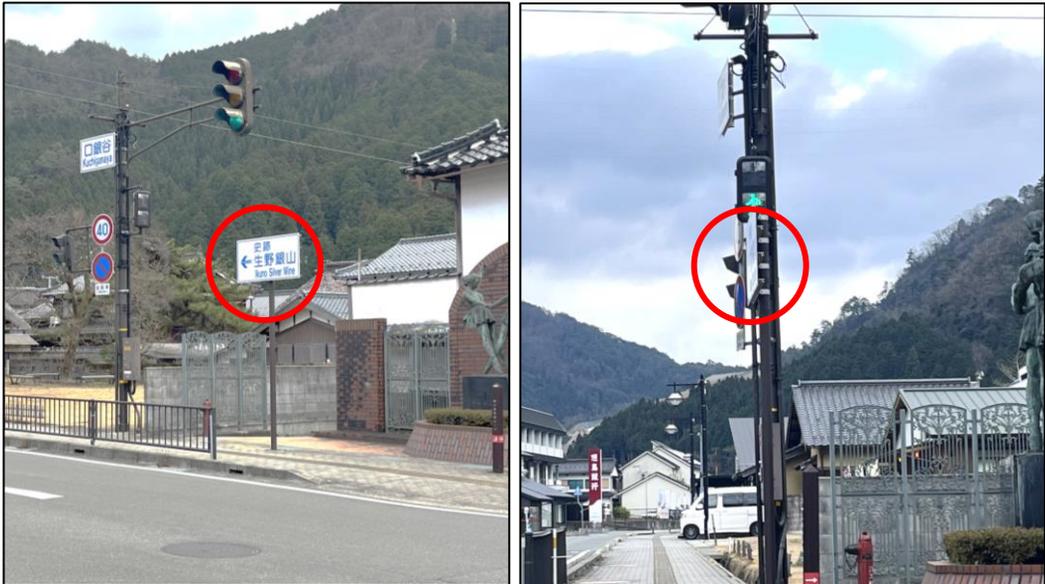
現場写真

No.15		
対象校	生野小学校	
要望箇所	但陽信用金庫前交差点	
	行政区	生野町口銀谷
	路線	国道429号線
要望箇所状況	横断歩道を東向きに横断する際、子どもの目線では案内標識が信号機と重なるため、信号機の表示を見落とす恐れがある。	
要望内容	歩行者信号の設置箇所の変更	
対策内容	埋設物・配線等により、歩行者用信号の設置場所の変更は困難である。児童への交通ルールの指導により、安全対策を行う。 【教育委員会(学校)】 対象校区の児童への安全指導を行う	
位置図
