令和6年度

朝来市通学路要対策箇所  
合同点検実施結果

## 令和6年度 朝来市通学路要対策箇所合同点検実施結果 一覧

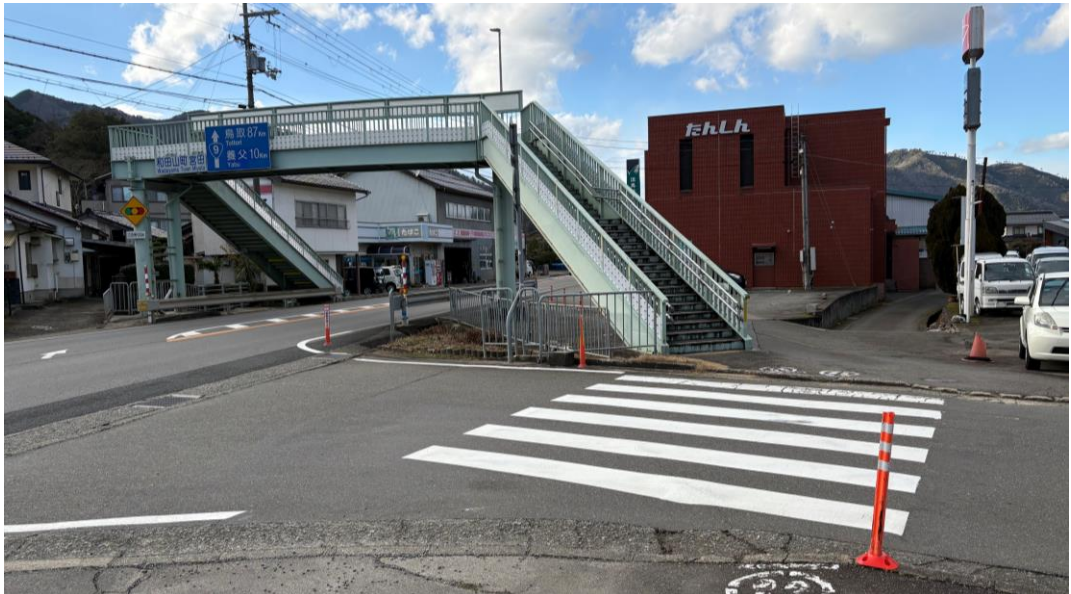
| 現場写真 | | | |

| 要望箇所状況 | 国道9号線から進入する自動車が児童の横断を見落としやすい。とくに養父方面から左折進入する場合は、横断歩道が歩道橋の陰に隠れて死角になるため危険性が高い。また、和田山方面から右折する際も、対向車に気をとられ、横断者を見落とす危険性が高い。 | | |

| 対策内容 | 【市建設課】横断歩道のカラー化を検討する。<br>【豊岡河川国道事務所・市建設課】国道からの右折車・左折車に注意を促す看板等を検討する。 | | |

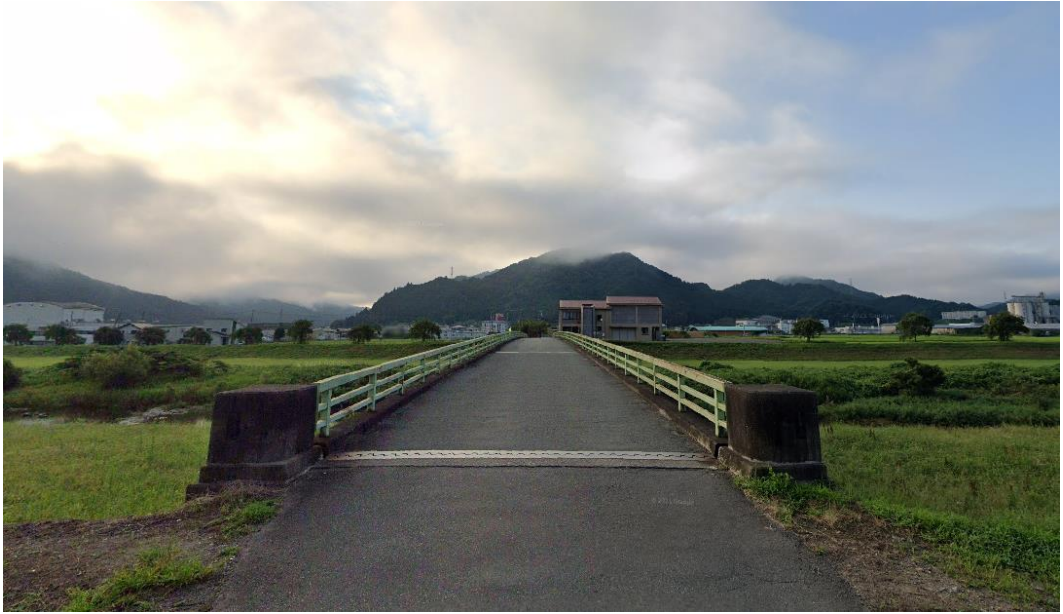
| 現場写真 | | | |

| 要望箇所状況 | 七味橋を通る車の量が多く、通過する車のスピードもよく出ている。 | | |

| 対策内容 | 【市建設課】橋梁の改修工事に合わせてグリーンベルトの設置を検討する。 | | |

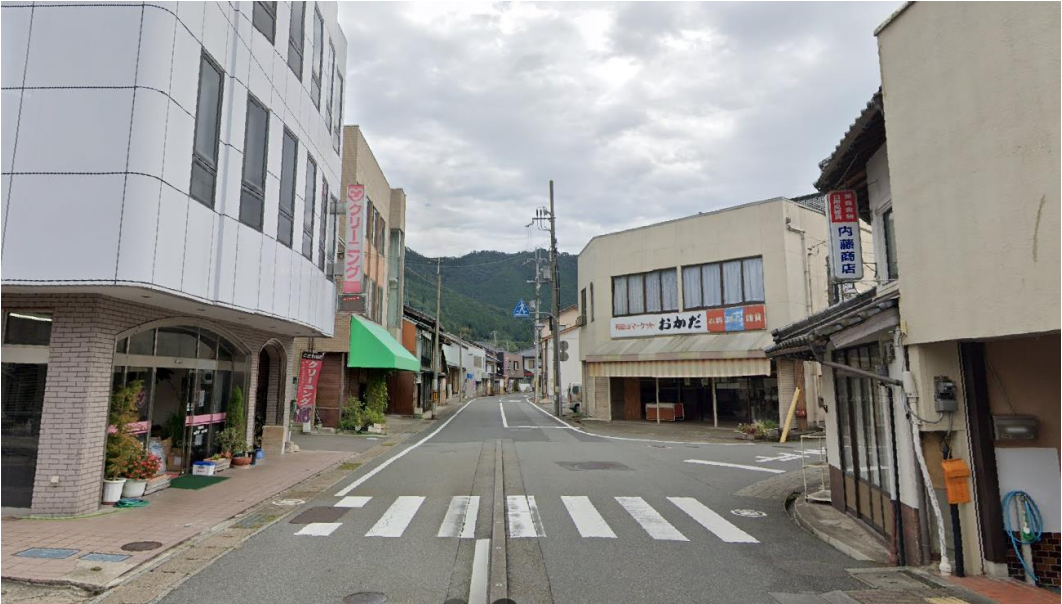
| 現場写真 | | | |

| 要望箇所状況 | 交通量が多いが、道幅が狭く、通学の際、車両と接触する恐れがある。 | | |

| 対策内容 | 【養父土木事務所】クリーニング店から東の部分について、グリーンベルトの設置を検討する。 | | |

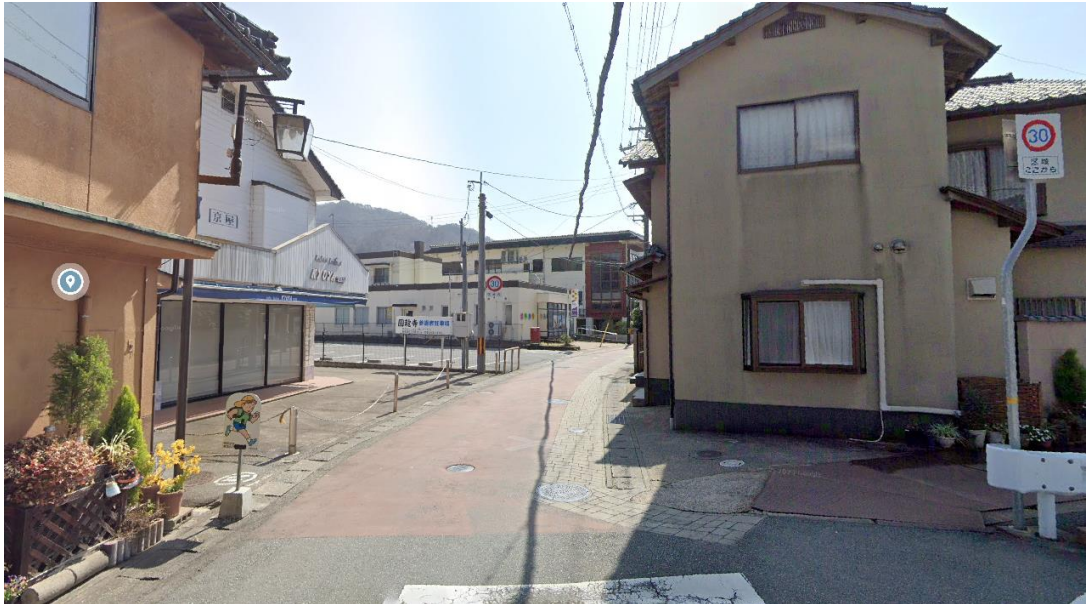
| 現場写真 | | | |

| 要望箇所状況 | 付近にこども園送迎用駐車場があり、朝の通学時間帯に車の往来が多く、スピードもよく出ている。 | | |

| 対策内容 | 【市建設課】ゾーン30の路面表示、グリーンベルトの設置、注意・啓発看板の設置を検討する。 | | |

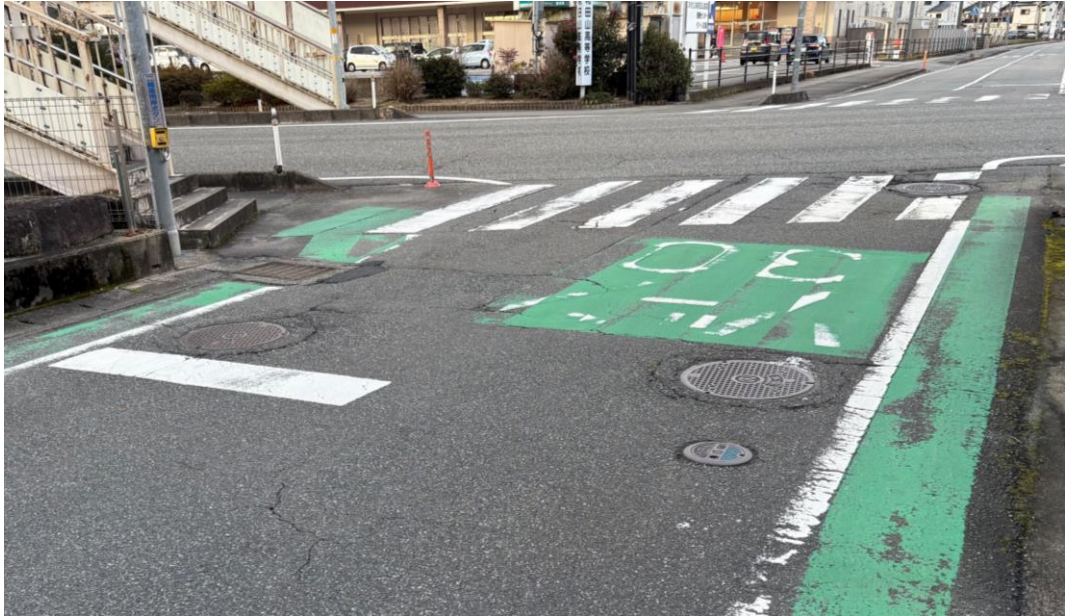
| 現場写真 | | | |

| 要望箇所状況 | 立ノ原交差点付近、グリーンベルトが薄くなってきている箇所がある。 | | |

| 対策内容 | 【市建設課】グリーンベルトの塗り直しを行う。ゾーン30プラスの対応策も検討に含める。 | | |

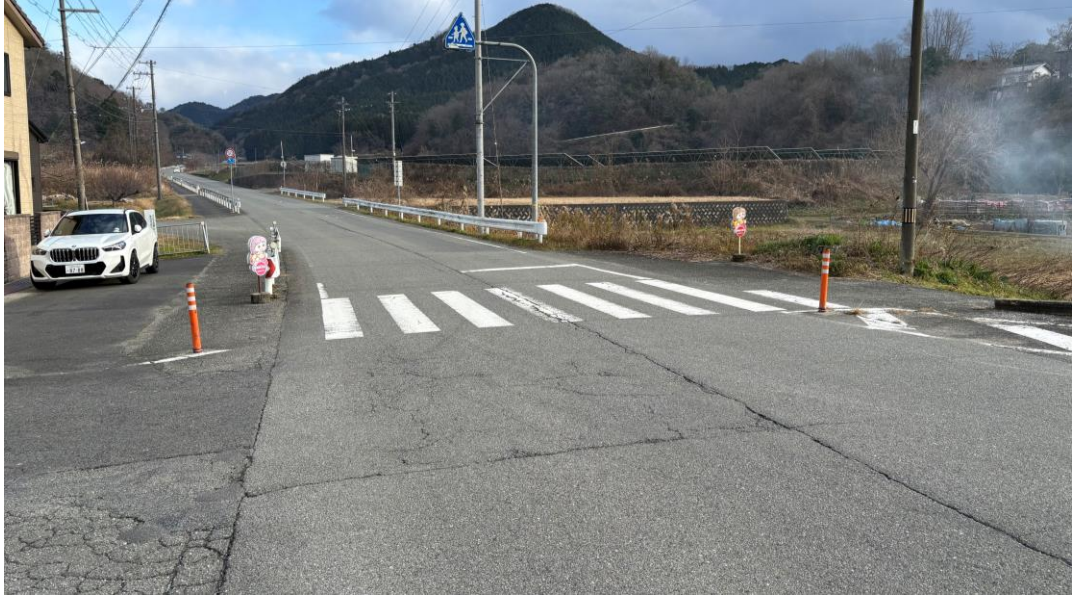
| 現場写真 | | | |

| 要望箇所状況 | 東河方面からの車両が多く、下り坂でありスピードもよく出ているため、登下校横断時に危険。 | | |

| 対策内容 | 【南但馬警察署】ダイヤモンドの塗り直しを行う。 | | |

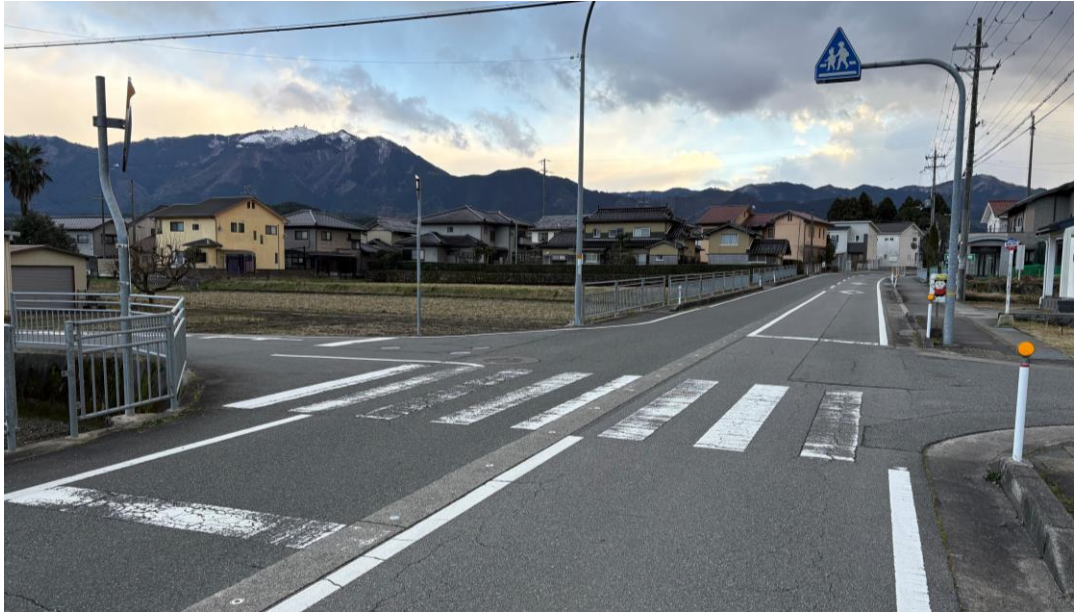
| 現場写真 | | | |

| 要望箇所状況 | カーブの先に横断歩道があるが、交通量が多く、通過する車のスピードもよく出ている。 | | |

| 対策内容 | 【養父土木事務所】ポストコーン設置など注意を促す措置を検討する。 | | |

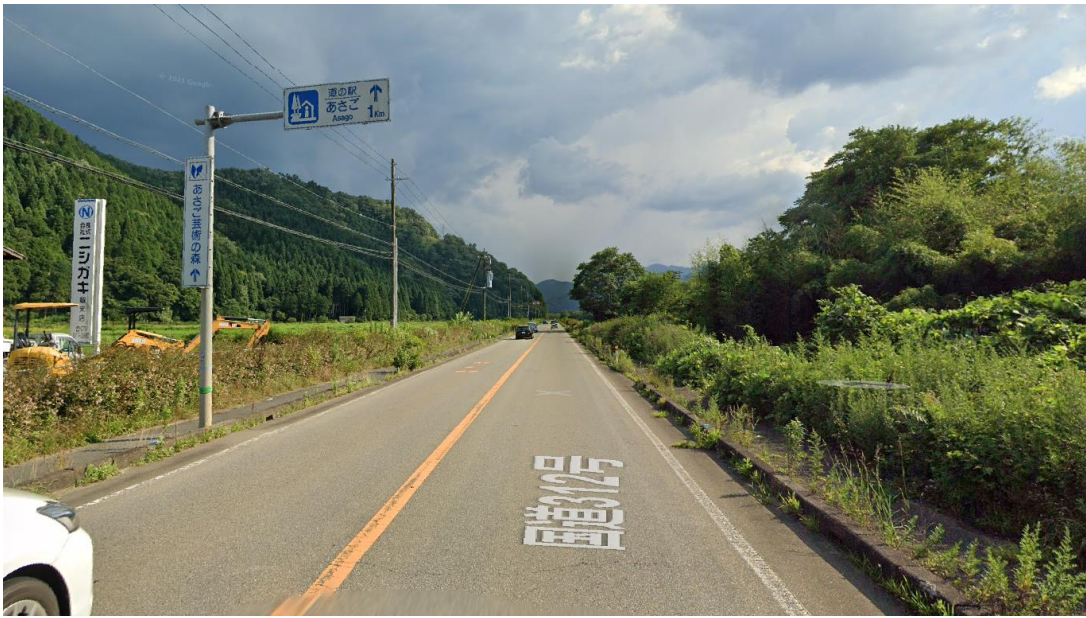
| 現場写真 | | | |

| 要望箇所状況 | 植樹帯の枝が伸びすぎたときに通行の邪魔になっていて危険。 | | |

| 対策内容 | 【養父土木事務所】定期的な剪定を行う。植樹帯の撤去も含めて検討する。 | | |

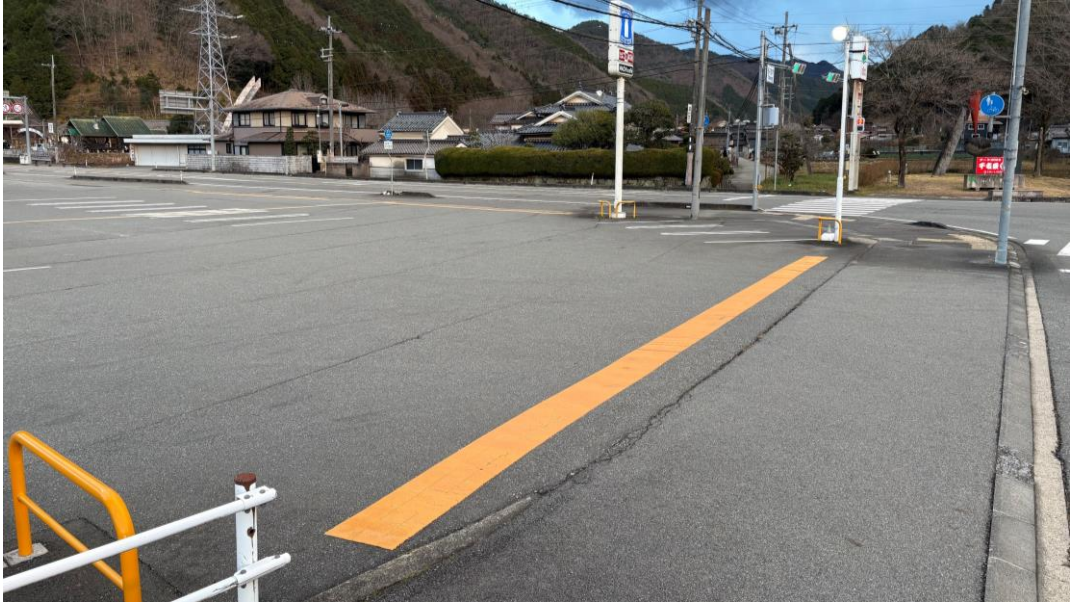
| 現場写真 | | | |

| 要望箇所状況 | 登下校時間帯の車の出入りが多く危険である。 | | |

| 対策内容 | 【養父土木事務所・市建設課】ポストコーン設置など出入りする車に注意を促す措置を検討する。 | | |
