令和7年度

朝来市通学路要対策箇所
合同点検実施結果

令和7年度 朝来市通学路要対策箇所合同点検実施結果 一覧

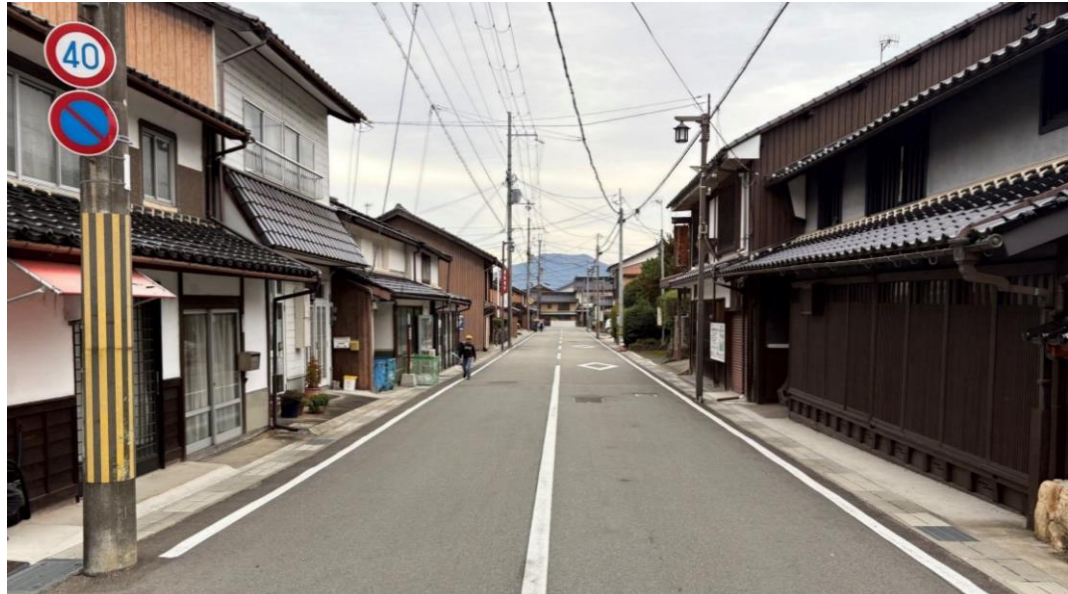
現場写真

No.12		
対象校	竹田小学校	
要望箇所	竹田の街中の県道	
	行政区	竹田小管内各区
	路線	県道104号 物部菟崎線
要望箇所状況	歩道がない場所も多く、細い道をスピードを出して走る車も多い。	
要望内容	グリーンベルトの設置 道路標示の見直し 等	
対策内容	【養父土木事務所】現在、無電柱化(電線共同溝)の工事が進行中である。側溝の蓋かけは令和8年度までに終了予定で、最終的に路面の美装化が図られる予定である。当該路線は観光振興の視点も必要で、路面標示や速度規制等は、今後の検討課題としている。	
位置図
