## 令和元年度 竹田城跡遺構現状確認調査

令和2年2月8日  
朝来市文化財課

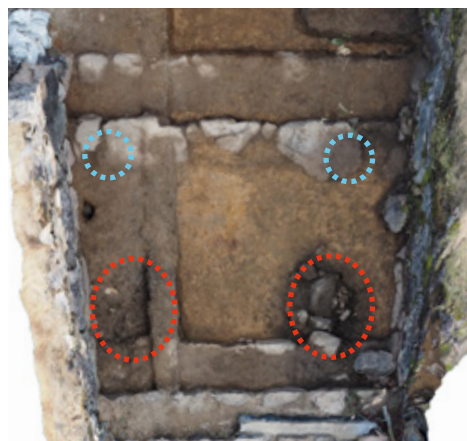
【写真2】 第1区の平面写真

その結果、調査区内で柱の礎石として使用されていた可能性がある石段が発見されました。さらに、平坦面に瓦や石材が埋められた穴が2か所存在することを確認しました。この穴は、礎石と考えられる石材との位置関係から、門の控柱の痕跡である可能性が考えられます。

青線：門扉の礎石と考えられる石材  
赤線：控柱の痕跡と考えられる柱穴

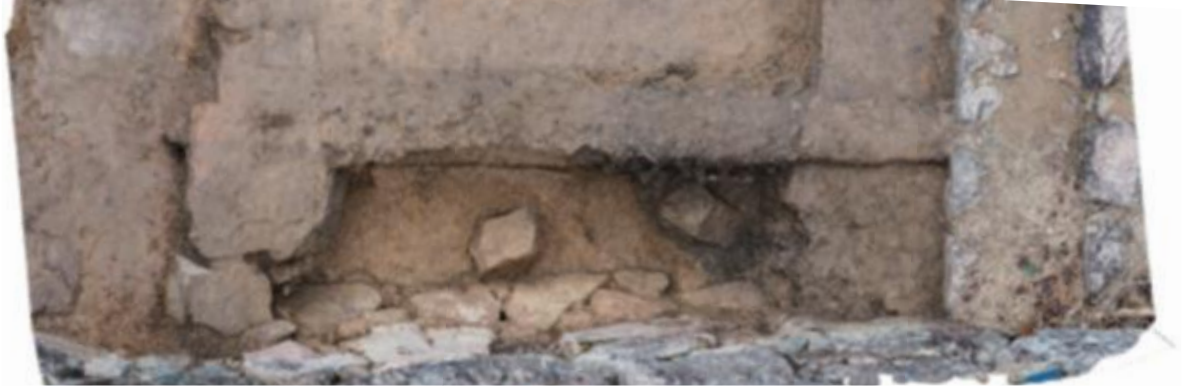
【写真3】第1区サブトレンチの平面写真

また、遺構面を見つけるためのサブトレンチを調査区内に設置したところ、石垣の根石を発見しています。

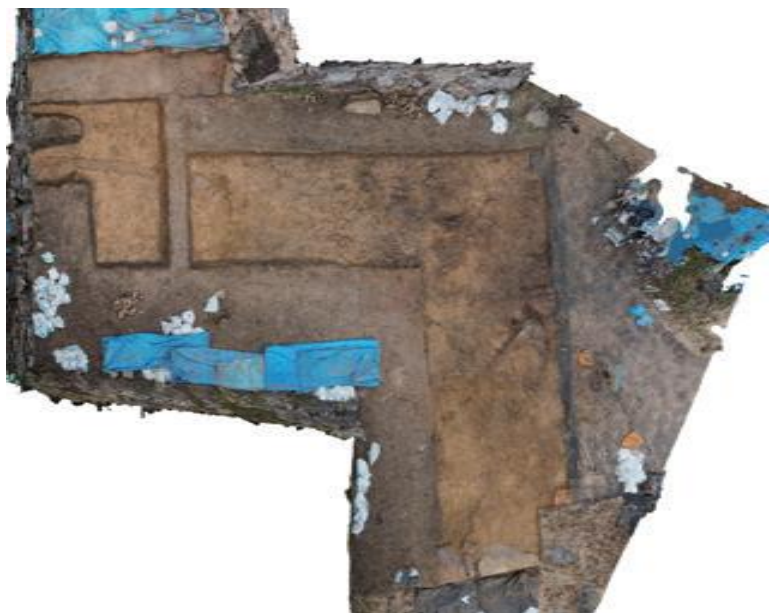
【写真5】第2～4区の平面写真

その結果、この調査区には上部の三の丸から流れてきたとみられる瓦やガラス、プラスチック等が混ざった流入土が大量に流れ込んでおり、石垣の際では最大60cm近く堆積していることが確認されました。

遺構については、第2区で石垣と方向が一致しない溝状の遺構を検出しました。第3・4区では昭和50年ごろまで生えていたマツによる攪乱を確認しましたが、石畳や柱穴、門扉に関する遺構を確認することができませんでした。

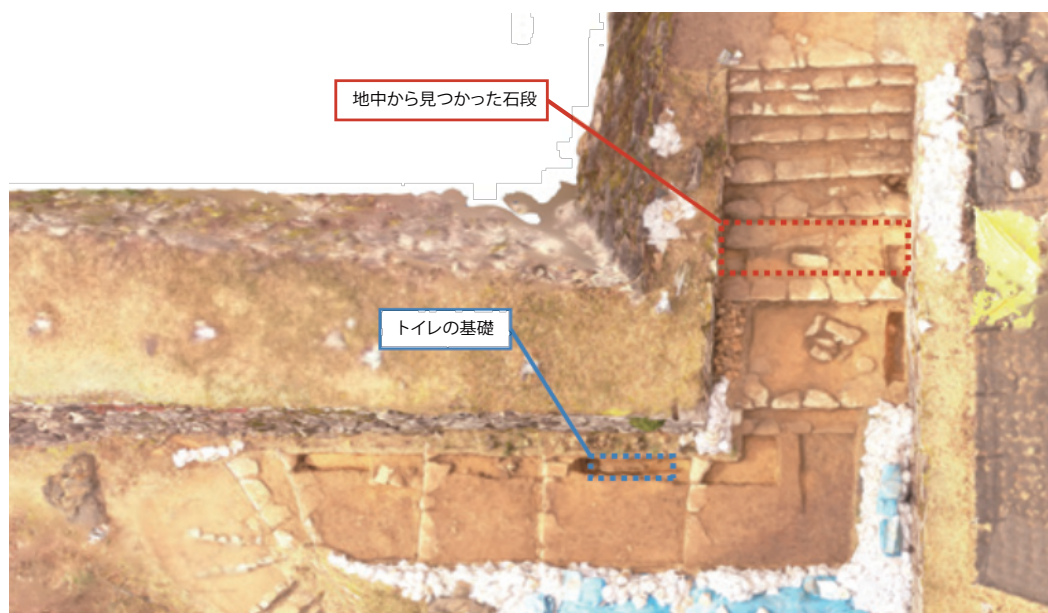
その結果、第5区の上部を除き、すべての調査区の石段下から瓦やガラス、プラスチックなどが確認されました。また、第5区の下部では埋没した石段が発見され、第8区では地表面に見えていた石段下から昭和60年ごろに撤去されたと見られるトイレの基礎が見つかりました。このことから、第5区～第9区の石段は竹田城の築城当時のものではなく、後世になってから整備されたものである可能性が生じています。

また、第5区～第8区のサブトレンチを掘り下げて廃城時の遺構面の確認作業を行いました。しかし、石垣築造時に造成を行ったと考えられる面を確認したものの、通路遺構を確認することはできませんでした。そのため、今後の追加調査を実施し、大手虎口の姿を確認することが必要です。

【写真6】第5区～第9区の平面写真（赤線：地中から見つかった石段、青線：トイレの基礎）
