R1朝来市通学路危険個所対策検討箇所図(No.1)

要望年度	令和元年度	要望校	生野小学校	要望箇所通学者数	5名
要望箇所	国道429号線[奥銀谷バス停前]				
要望箇所状況	通行量が多い道を渡る子が多く、危険な時がある。	要望内容	横断歩道の設置		
要望箇所図			航空写真		
現場写真

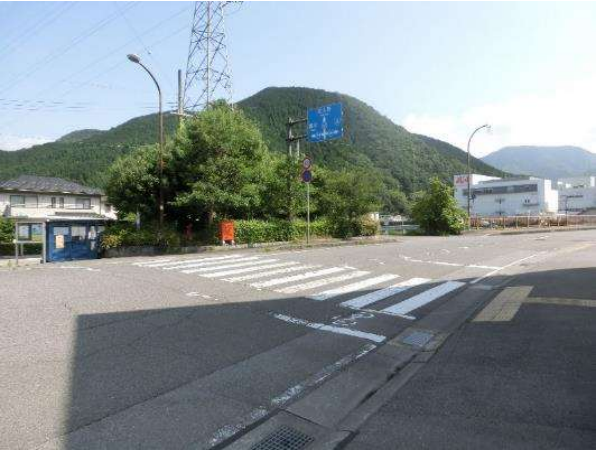
現場写真

要望年度	令和元年度	要望校	枚田小学校	要望箇所通学者数	約50名
要望箇所	県道金浦和田山線[駅北・新町]				
要望箇所状況	<ul style="list-style-type: none"> ・枚田建具店前の交差点 ・JR山陰線、播但線の踏切 		要望内容		
要望箇所図

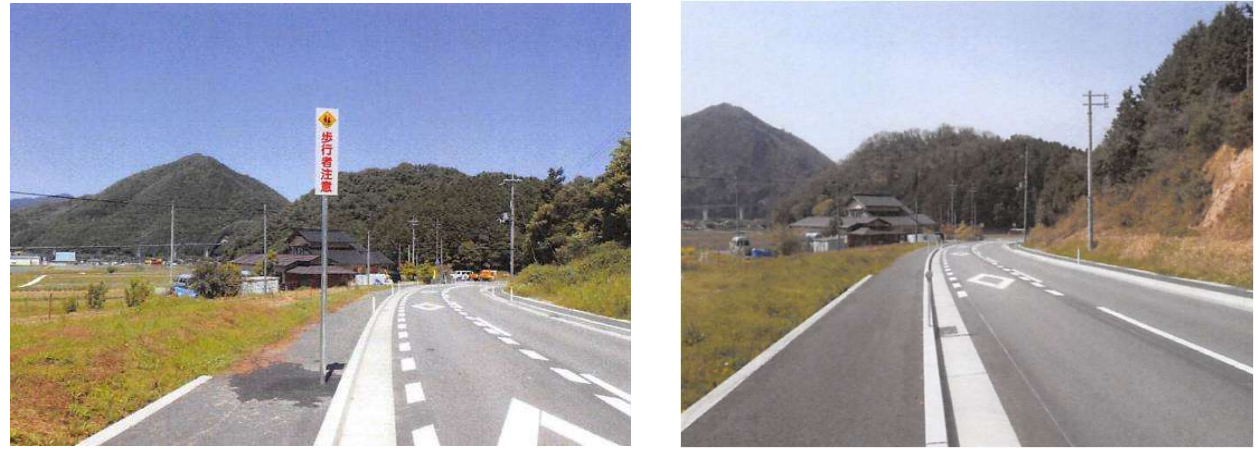
現場写真

要望年度	令和元年度	要望校	枚田小学校	要望箇所通学者数	2名
要望箇所	市道和田山筒江線[比 治]				
要望箇所状況	菊屋前の横断歩道がカーブになっていて見通しが悪い。		要望内容	スピード注意の看板希望	
要望箇所図			航空写真

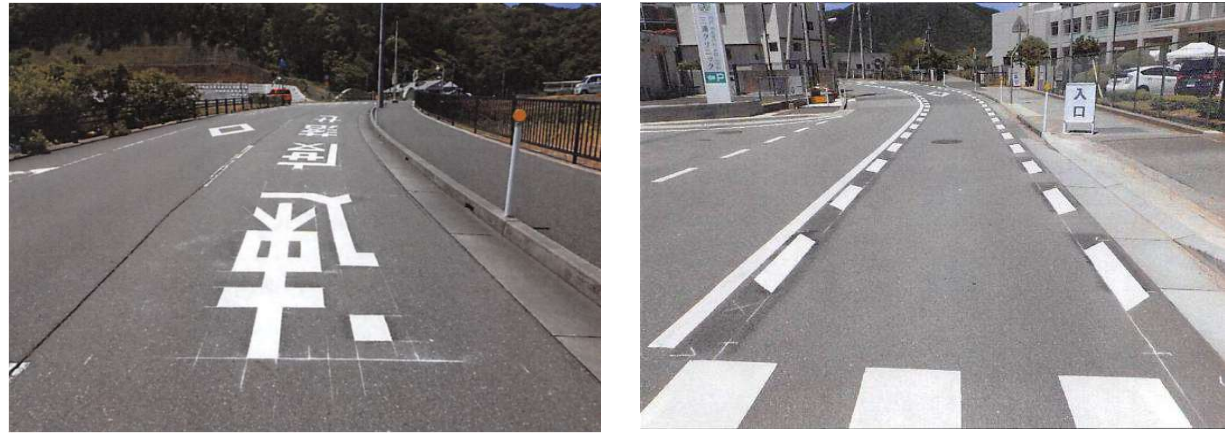
現場写真

要望年度	令和元年度	要望校	枚田小学校	要望箇所通学者数	約50名
要望箇所	市道和田山筒江線[枚田岡1]				
要望箇所状況	和田山高校前、三浦クリニックができ、交通量が増えたため、危険な場合がある。		要望内容	スピード注意の看板希望	
要望箇所図

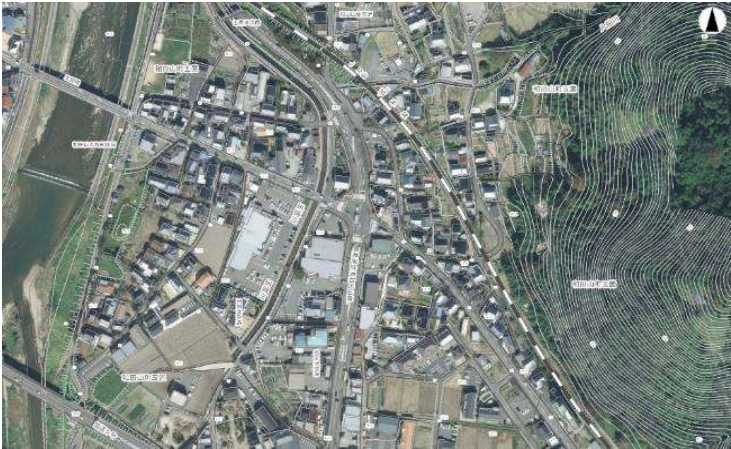
現場写真

要望年度	令和元年度	要望校	枚田小学校	要望箇所通学者数	6名
要望箇所	県道物部藪崎線[玉置]				
要望箇所状況	ツタヤ前の交差点が交通量が多く危険。		要望内容		
要望箇所図
