# R1朝来市通学路危険個所対策検討箇所図(No.10)

# R1朝来市通学路危険箇所対策検討箇所図(No.13)

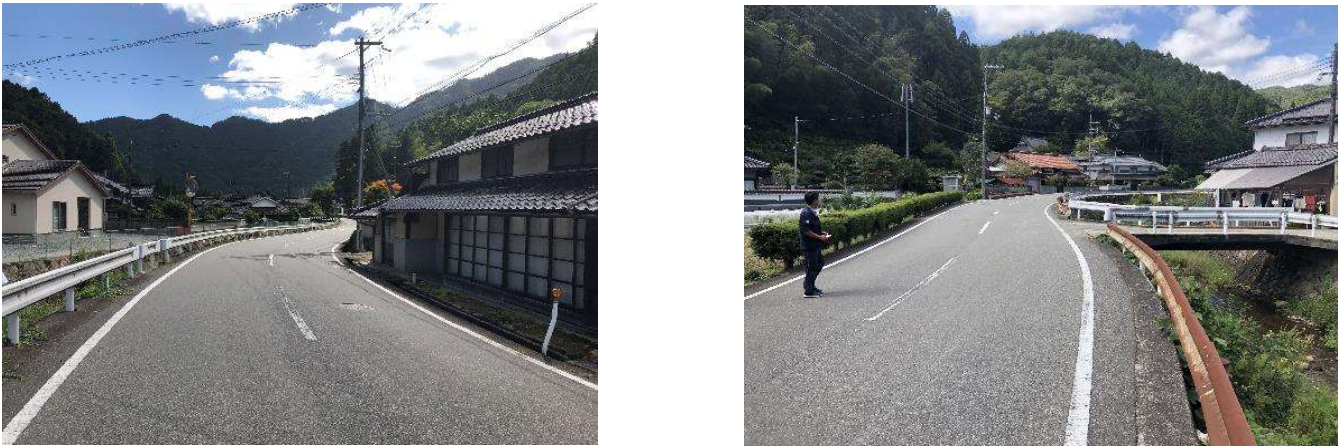
現場写真

要望年度	令和元年度	要望校	山口小学校	要望箇所通学者数	9名
要望箇所	八代 県道70号線[足鹿神社付近]				
要望箇所状況	カーブが多く、歩道がない		要望内容	歩道の設置、歩行箇所のカラー舗装等	
要望箇所図

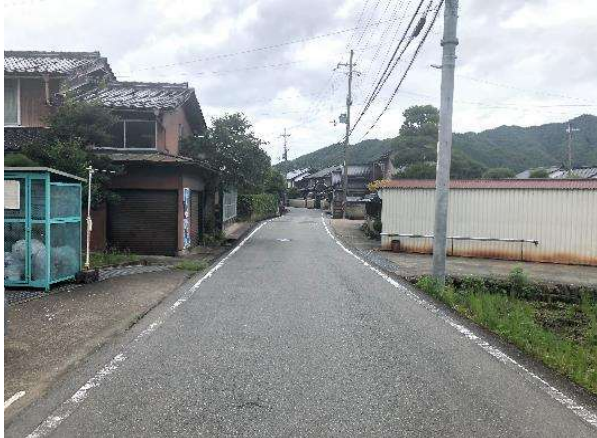
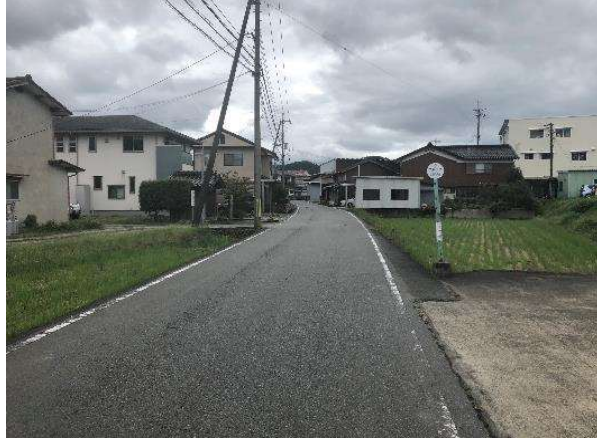
現場写真

要望年度	令和元年度	要望校	和田山中学校	要望箇所通学者数	60名
要望箇所	市道宮田高田線[土田から高田までの旧道]				
要望箇所状況	幅が狭く、交通量も多く、歩道がない。		要望内容	グリーンベルトの敷設や通学路表示	
要望箇所図			航空写真
