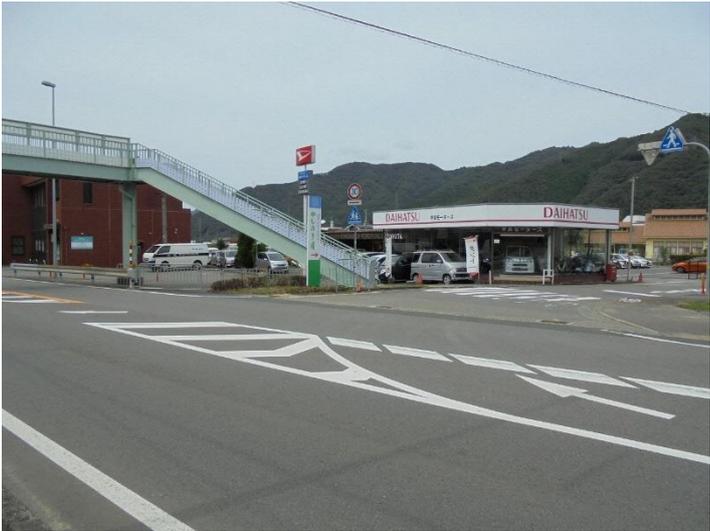
No.1

要望園校	大蔵小学校		
要望箇所	大蔵小学校前歩道橋付近の交差点		
	路線名	国道 9 号線	
	行政区	和田山町宮田	
要望箇所状況	国道 9 号線から学校に進入する自動車が児童の横断を見落としやすい。 特に東向きに進入する場合は、横断歩道が歩道橋の陰になるため危険性が高い。		
対策内容	【豊岡道路河川事務所】ポストコーンおよび注意喚起看板の設置		
位置図

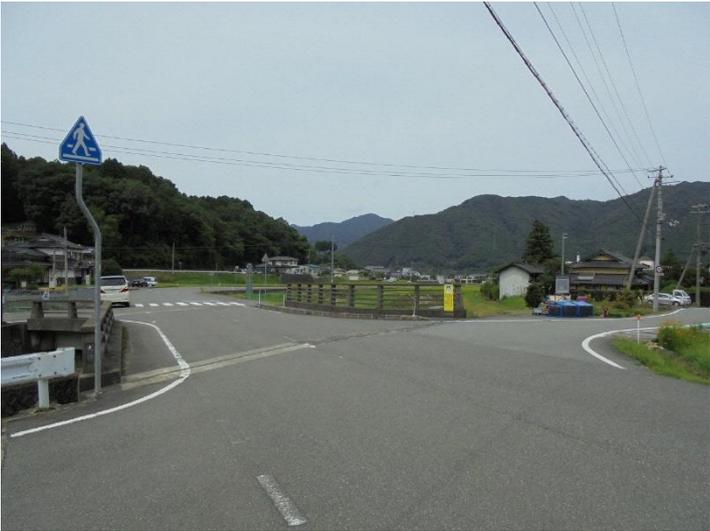
No.2

要望園校	大蔵小学校		
要望箇所	法道寺区内 石和川の交差点、ゴミステーション付近		
	路線名	県道畑宮田線	
	行政区	和田山町法道寺	
要望箇所状況	石和川にかかる橋のたもとから、ゴミステーション前のグリーンベルトまで移動する際の横断歩道がなく、危険である。		
対策内容	【南但馬警察署】横断歩道の設置の検討 【養父土木事務所】区画線の引き直し		
位置図

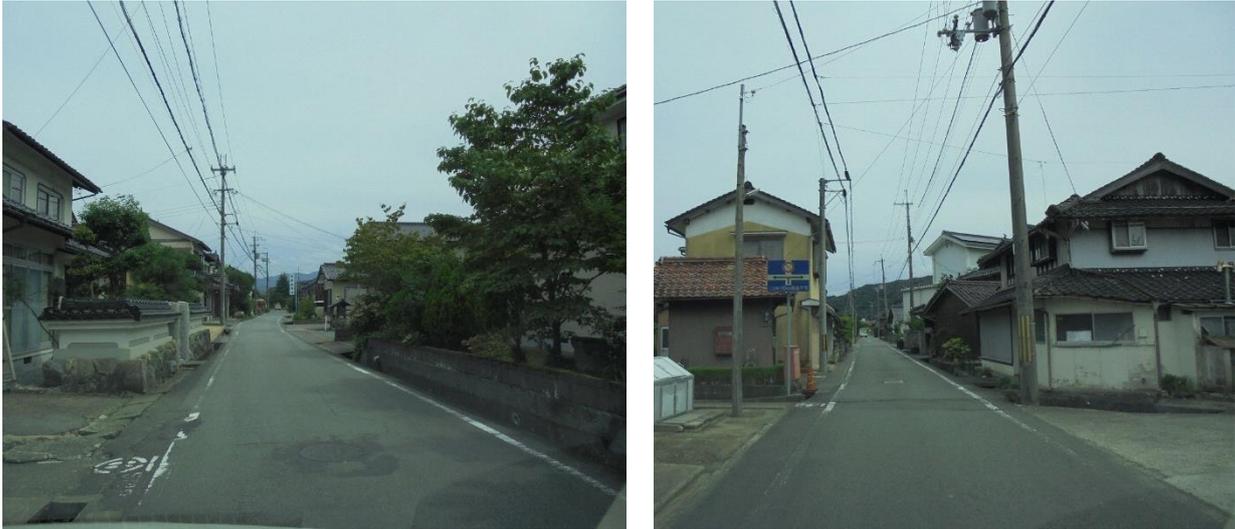
No.3

要望園校	大蔵小学校			
要望箇所	東谷～平野～土田と続く通学路			
	路線名	市道東谷宮田線	市道東谷寺谷線	市道東谷平野1号線
	行政区	和田山町東谷・平野・土田		
要望箇所状況	道幅が狭く交通量が多いため、児童が車両と接触する恐れがある。また、住宅進入用以外は側溝に蓋がなく、児童が落下する危険性がある。			
対策内容	【朝来市建設課】グリーンベルトの設置			
位置図

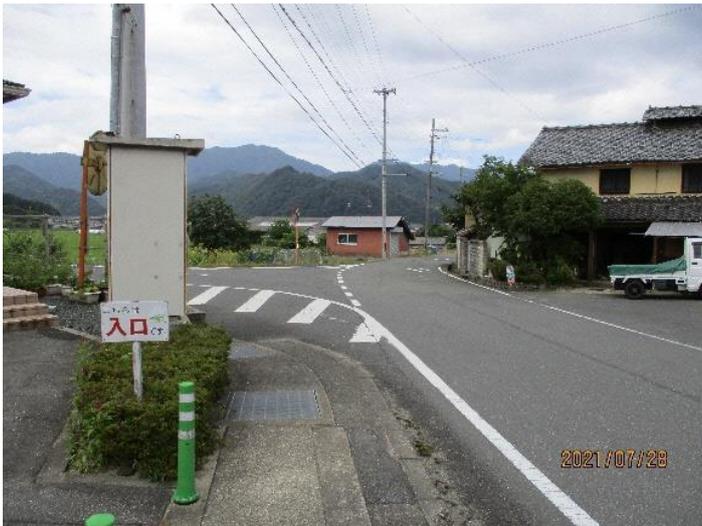
No.5

要望園校	糸井こども園		
要望箇所	糸井こども園西側三叉路		
	路線名	市道林垣中央線	市道更杵線
	行政区	和田山町寺内	
要望箇所状況	三叉路を、スピードを出して通行する車両が多い。安全地帯があるが、見通しが悪い。		
対策内容	【朝来市建設課】植栽の剪定		
位置図

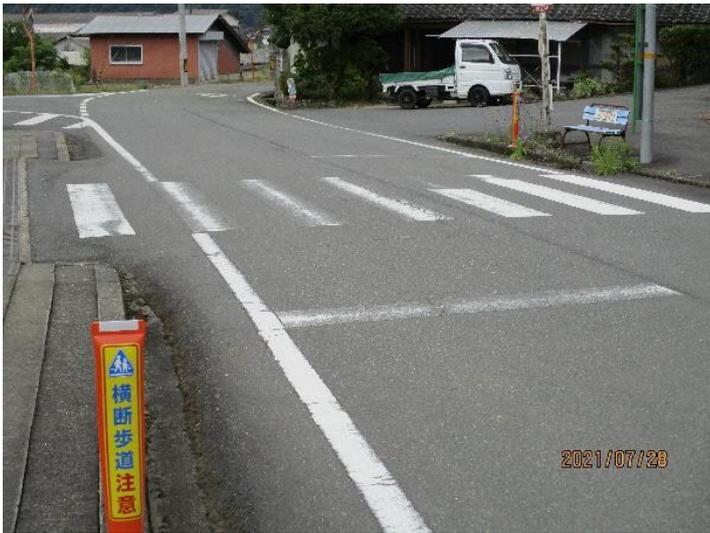
No.6

要望園校	糸井こども園		
要望箇所	糸井こども園東側道路		
	路線名	市道林垣中央線	
	行政区	和田山町寺内	
要望箇所状況	横断歩道が薄くなっている。 道幅が狭い		
対策内容	【南但馬警察署】横断歩道の再塗装		
位置図

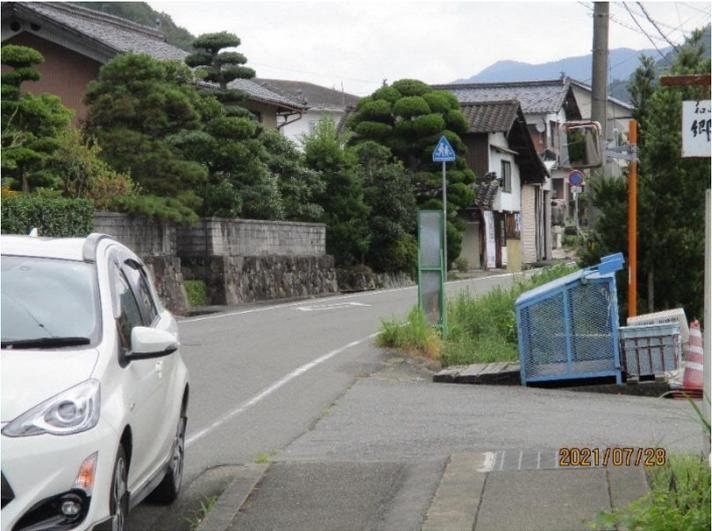
No.7

要望園校	糸井こども園		
要望箇所	糸井こども園から和田山町寺内方面		
	路線名	市道林垣中央線	
	行政区	和田山町寺内	
要望箇所状況	園舎前は歩道があるが、急に道幅が狭くなり車両と接触する恐れがある。		
対策内容	【朝来市教育委員会】通学路表示の設置		
位置図

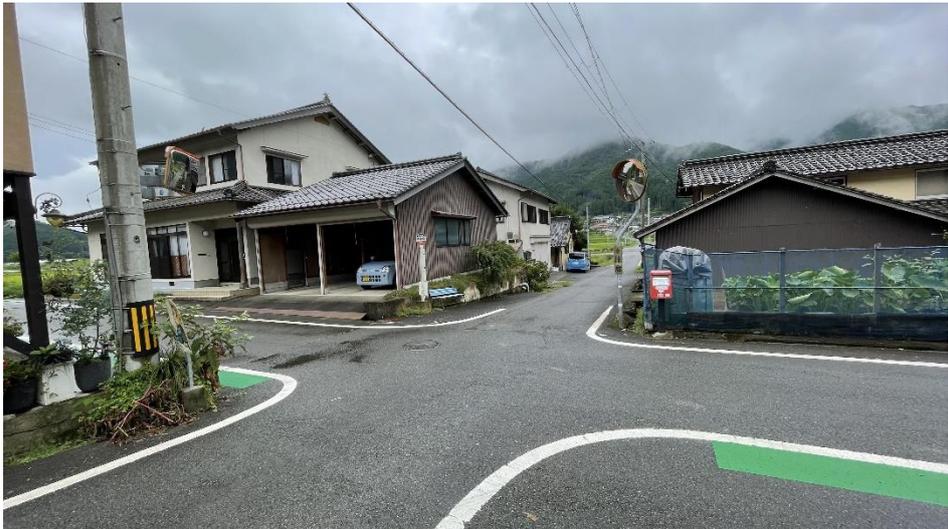
No.8

要望園校	東河小学校 和田山中学校		
要望箇所	路線名	市道岡田東和田線	
	行政区	和田山町久田和	
要望箇所状況	スピードを出す車が多いため、横断が危険である。		
対策内容	【朝来市教育委員会】通学路表示の設置		
位置図

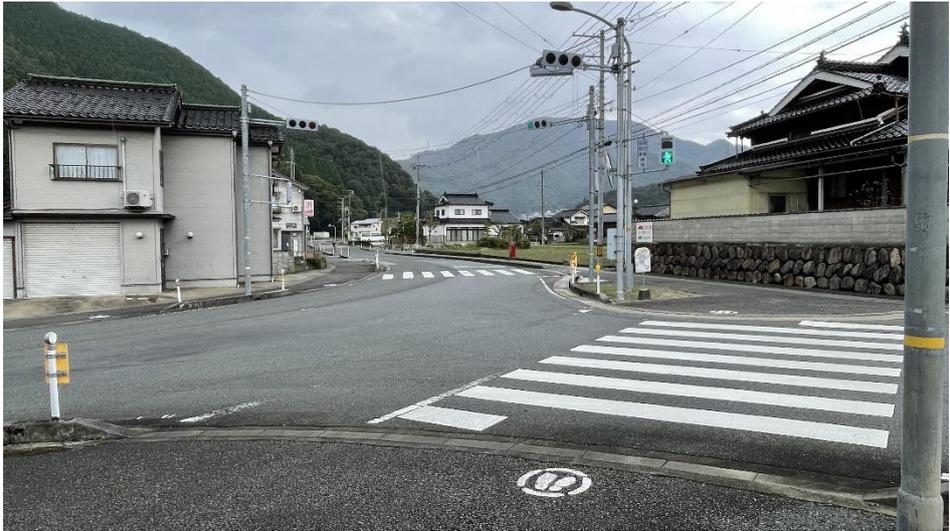
No.9

要望園校	枚田小学校		
要望箇所	田中工務店前交差点		
	路線名	県道金浦和田山線	
	行政区	和田山町柳原	
要望箇所状況	見通しが悪く、横断時に危険が伴う。		
対策内容	【南但馬警察署】歩車分離式の信号への変更		
位置図

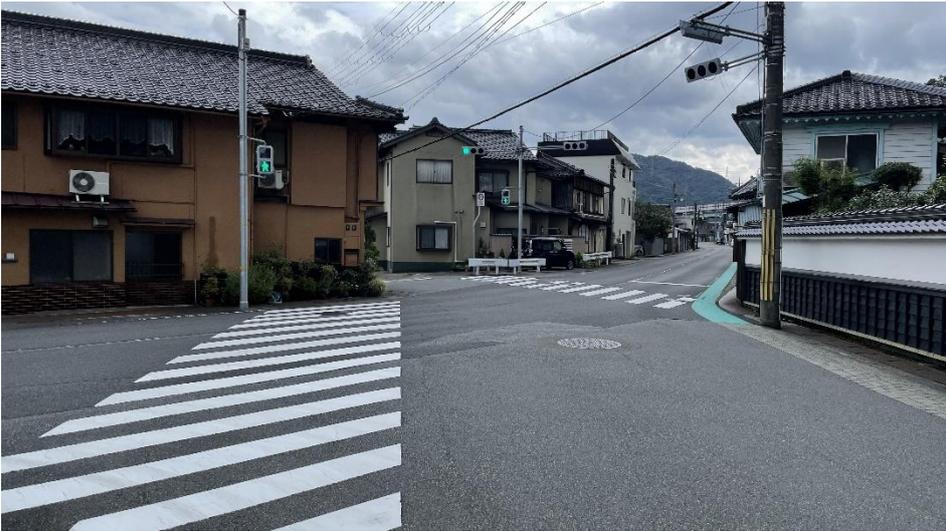
No.12

要望園校	和田山中学校		
要望箇所	納税協会前交差点付近		
	路線名	県道物部藪崎線	市道和田山本通線
	行政区	和田山町和田山	
要望箇所状況	交差点の見通しが悪いため、曲がる車が横断中の児童と接触しそうになる。小・中・高・こども園のたくさんの児童が使用する交差点となっている。		
対策内容	【養父土木事務所】ポストコーンの設置、区画線の引き直し、グリーンベルトの設置		
位置図

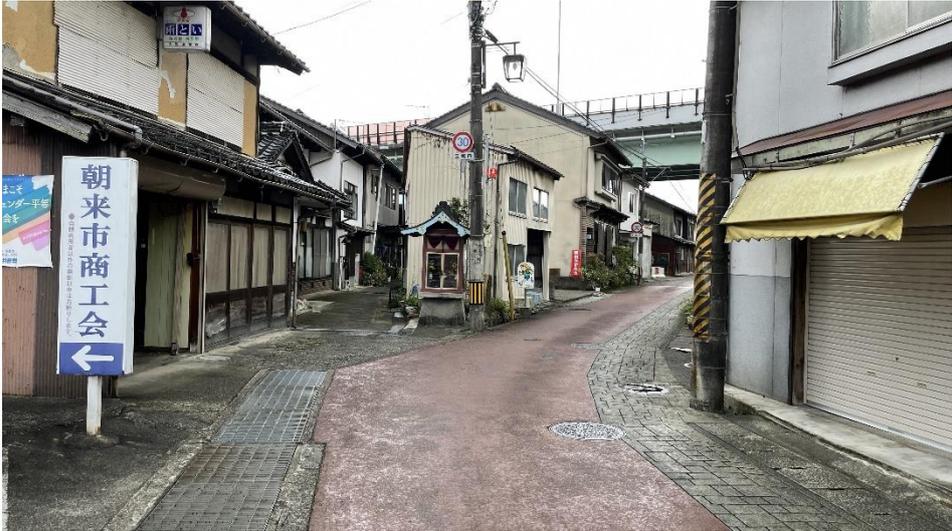
No.13

要望園校	枚田小学校		
要望箇所	朝来市商工会館前		
	路線名	市道和田山本通線	
	行政区	和田山町和田山	
要望箇所状況	カーブ道幅が狭く、見通しが悪い。		
対策内容	【朝来市建設課】路面表示の設置		
位置図

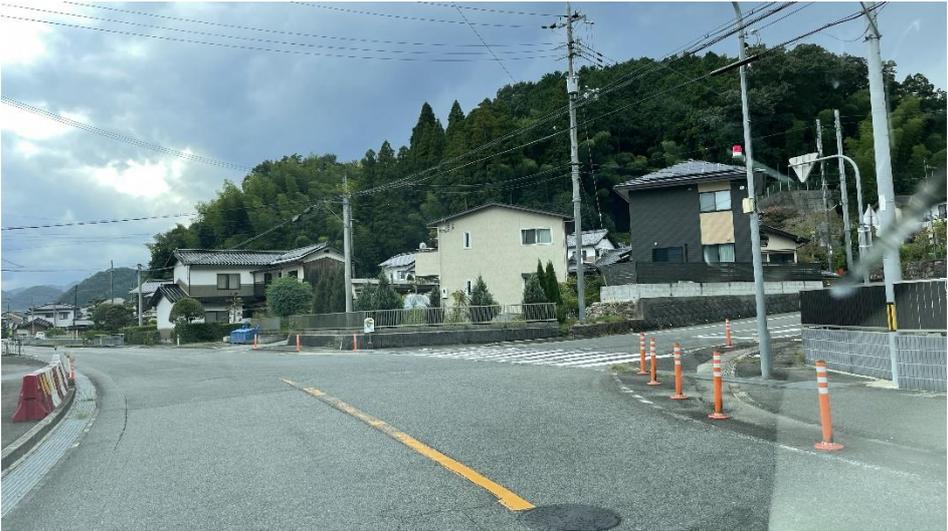
No.14

要望園校	枚田小学校		
要望箇所	七味の峠の下の横断歩道		
	路線名	県道物部藪崎線	市道東谷枚田線
	行政区	和田山町枚田	
要望箇所状況	交通量が多い。特に朝は、スピードを出した車が多い。		
対策内容	【養父土木事務所】ポストコーンの設置 【朝来市建設課】路面表示の設置		
位置図

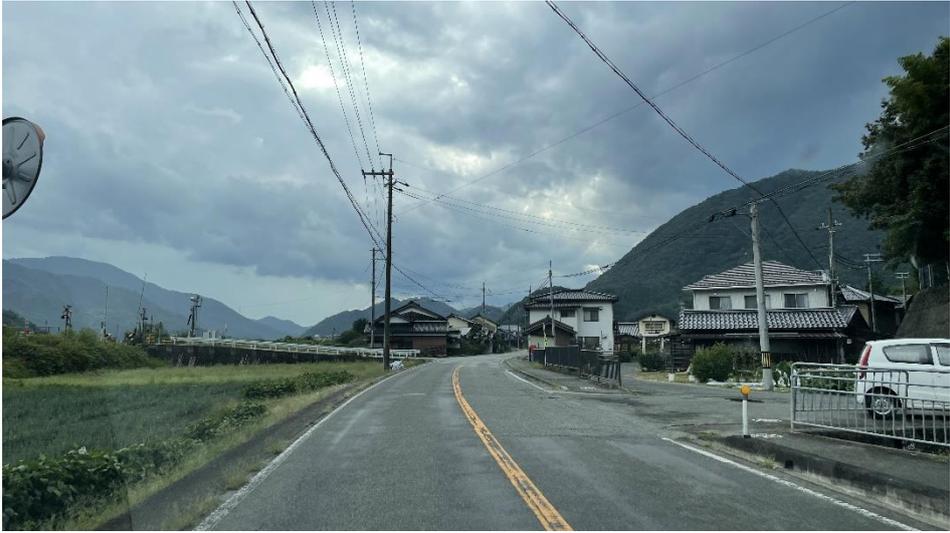
No.15

要望園校	和田山中学校		
要望箇所	枚田地区七味橋付近		
	路線名	県道物部藪崎線	市道玉置七味線
	行政区	和田山町枚田	
要望箇所状況	橋を渡る生徒は、朝の交通量も多く、交差点がない道路を横断するため危険を感じる。橋の前後から車も来るため危険。		
対策内容	【南但馬警察署】横断歩道の設置の検討		
位置図

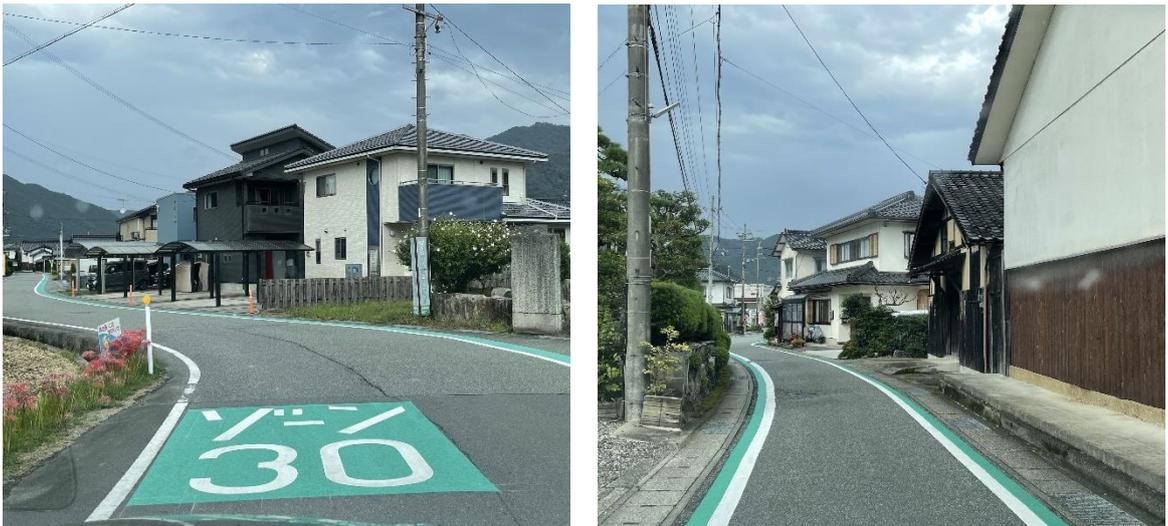
No.16

要望園校	枚田小学校		
要望箇所	立ノ原交差点からかみや歯科までの道		
	路線名	市道和田山筒江線	
	行政区	和田山町法興寺	
要望箇所状況	スピードを出す車が多い。カーブでスピードを落とさない車もあり、危険である。		
対策内容	【朝来市建設課】ゾーン 30 の設置、グリーンベルトの設置		
位置図

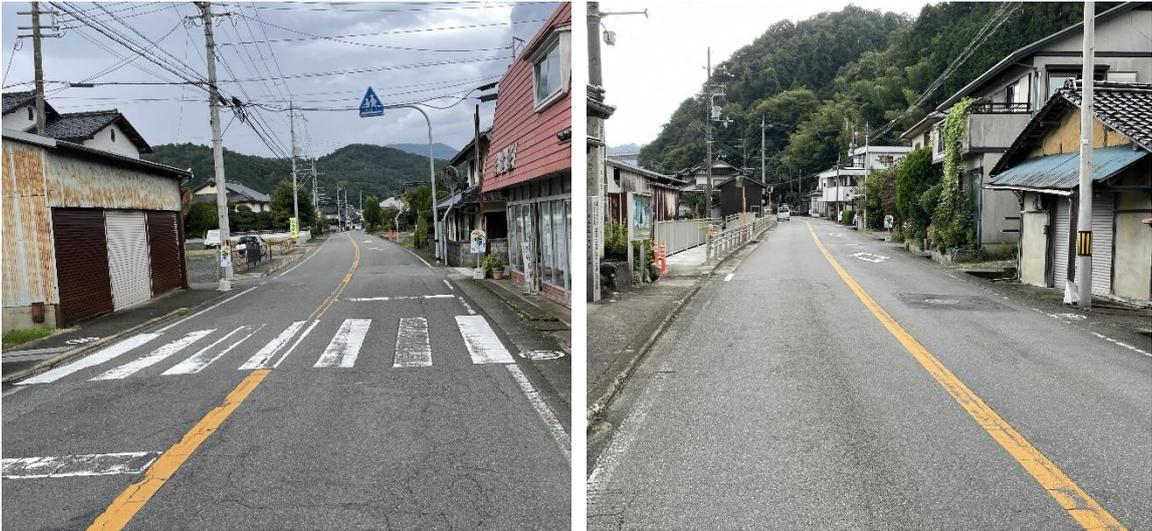
No.17

要望園校	枚田小学校		
要望箇所	交通量が多く、スピードを出す車が多い。 歩道が狭い。		
	路線名	県道物部藪崎線	市道市御堂加都線
	行政区	和田山町枚田・市御堂	
要望箇所状況	市御堂から七味までの歩道		
対策内容	【養父土木事務所】ポストコーンの部分設置		
位置図

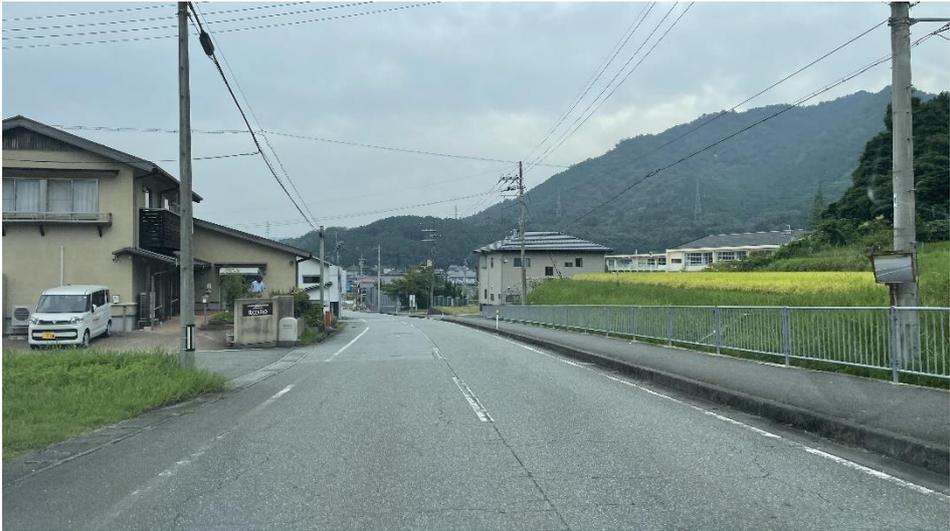
No.18

要望園校	竹田小学校		
要望箇所	安井 Rond 前道路		
	路線名	県道浅野山東線	
	行政区	和田山町安井	
要望箇所状況	観光客の車やバイク等、交通量が多い。坂道であるためスピードが出ていることが多い。交通量が多く、道路を横断するのに危険を伴う。		
対策内容	【南但馬警察署】横断歩道の設置の検討		
位置図

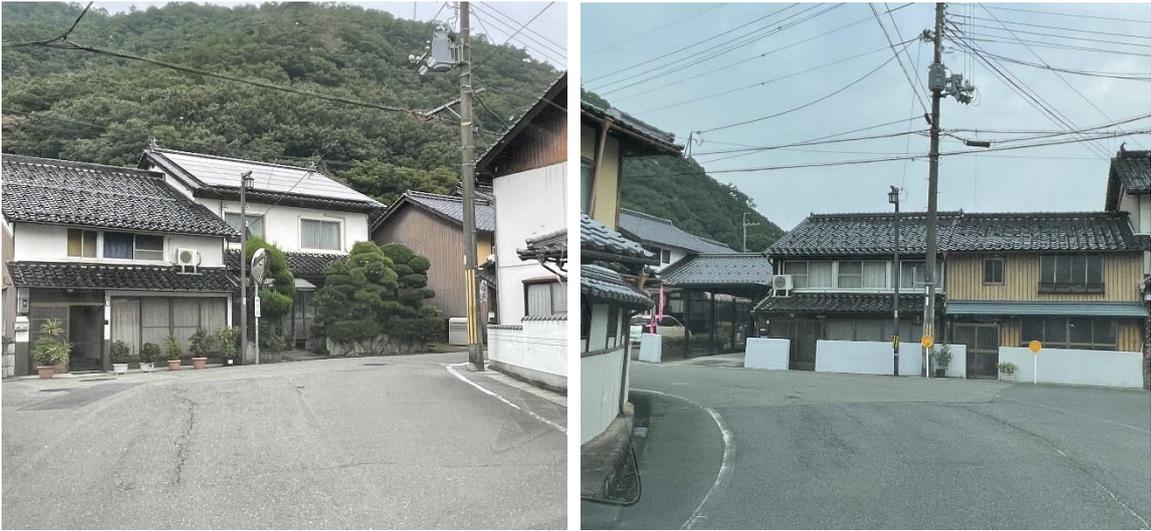
No.19

要望園校	竹田小学校			
要望箇所	竹田まちなか道路			
	路線名	県道物部藪崎線		
	行政区	和田山町竹田		
要望箇所状況	道幅が狭く車のすれ違い時に歩行者が巻き込まれる恐れがある。特に観音町～米屋町はカーブがきつく、見通しが悪いのに減速しない車が多い。			
対策内容	【養父土木事務所】側溝への溝蓋の設置、無電柱化の実施 【朝来市教育委員会】通学路表示の設置			
位置図

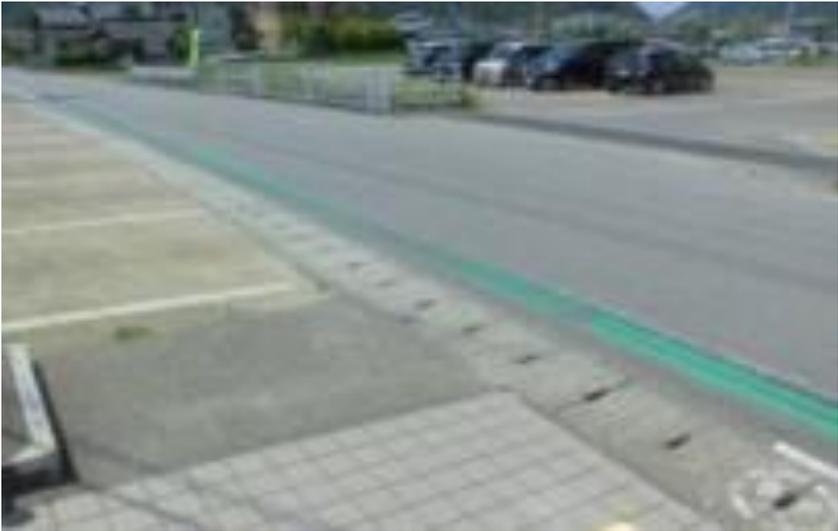
No.21

要望園校	やなせこども園		
要望箇所	やなせこども園前道路		
	路線名	市道矢名瀬町・井口線	
	行政区	山東町矢名瀬町	
要望箇所状況	交通量が多い。グリーンベルトが設置されているが、塗装が薄くなっている。		
対策内容	【朝来市建設課】グリーンベルトの再塗装		
位置図

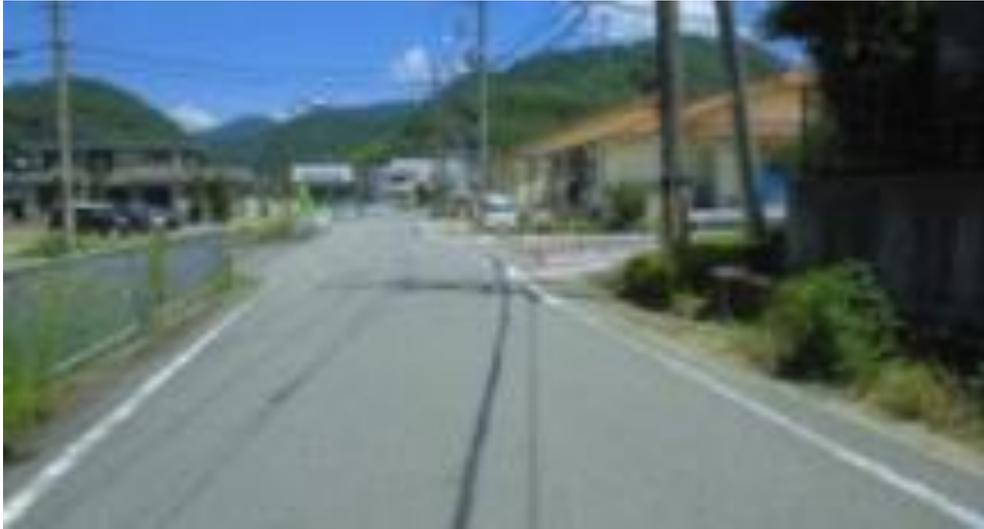
No.22

要望園校	やなせこども園			
要望箇所	やなせこども園西詰交差点			
	路線名	市道矢名瀬町・井口線	市道矢名瀬町・楽音寺線	
	行政区	山東町矢名瀬町		
要望箇所状況	視界が悪く、年に何度か出合い頭の事故がある			
対策内容	【朝来市建設課】区画線の引き直し、路面表示の設置			
位置図

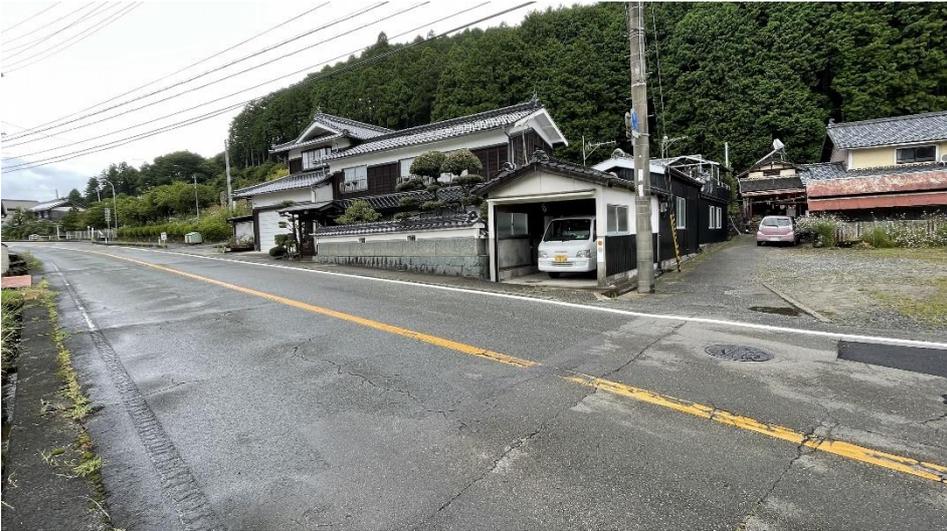
No.23

要望園校	中川小学校		
要望箇所	物部 783 番地付近		
	路線名	県道十二所澤線	
	行政区	朝来市物部	
要望箇所状況	歩道の段差が小さいため、車道との区別がつきにくい。 また、カーブで見通しが悪い。		
対策内容	【養父土木事務所】ポストコーンの設置		
位置図

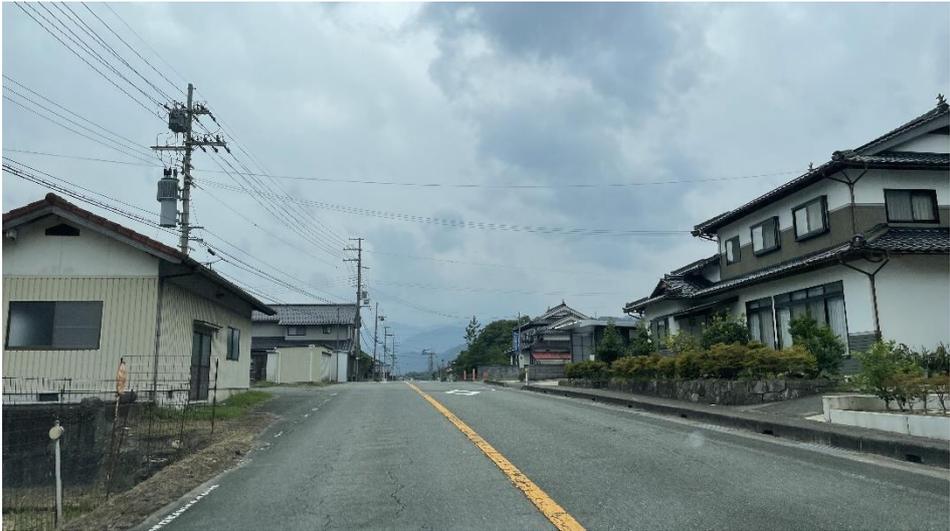
No.24

要望園校	中川小学校		
要望箇所	物部公民館付近横断歩道		
	路線名	県道十二所澤線	
	行政区	朝来市物部	
要望箇所状況	子どもの通学時間帯に交通量が多い上に、スピードを出しているため、なかなか横断できない。和田山方面へ向かう車からは手前が丘になっており、見通しが悪い。		
対策内容	【養父土木事務所】注意喚起看板の設置		
位置図

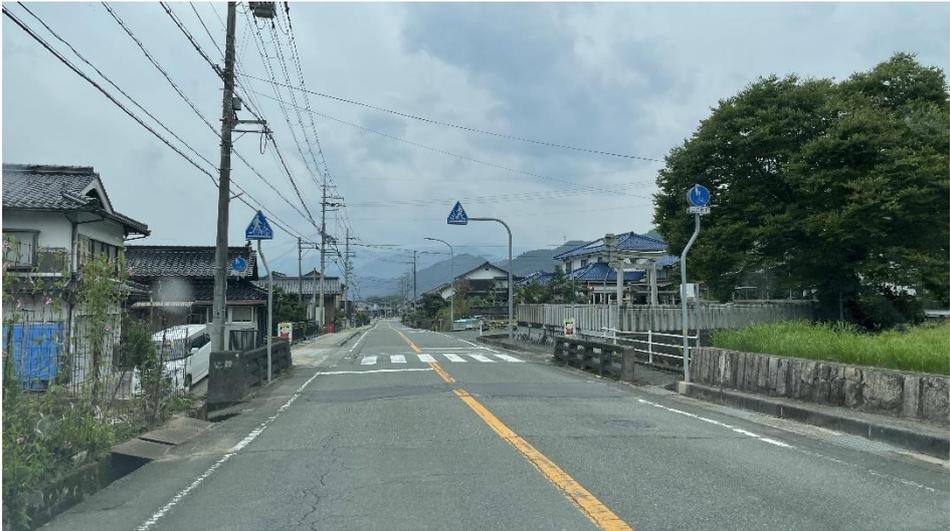
No.25

要望園校	中川小学校		
要望箇所	物部 えどはし付近横断歩道		
	路線名	県道十二所澤線	
	行政区	朝来市物部	
要望箇所状況	子どもの通学時間帯に交通量が多い上に、スピードを出しているため、なかなか横断できない。付近の車道の舗装（橋との段差）が悪く、車のハンドルが取られがちで、車の動きが安定しないため、制動しにくく危険。南に向かう車両からは手前が丘になっており見通しが悪い。		
対策内容	【養父土木事務所】注意喚起看板の設置、道路の再舗装		
位置図

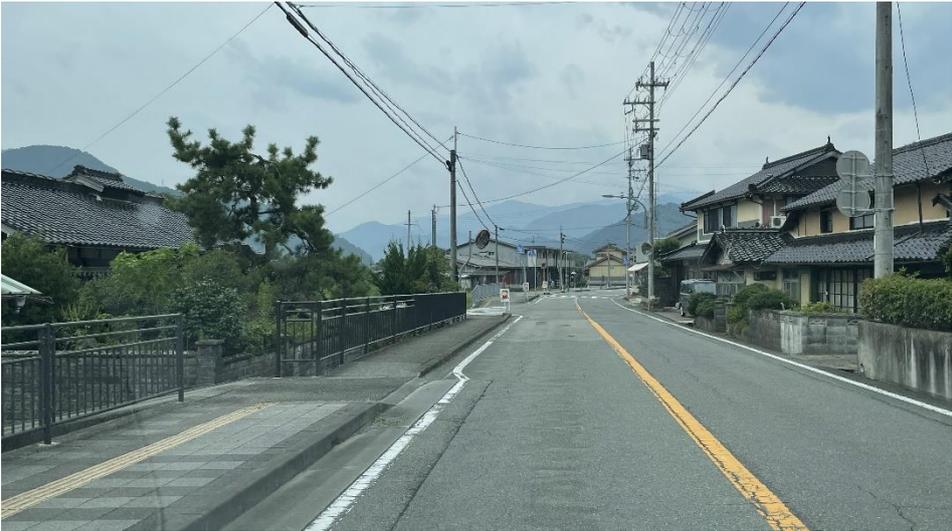
No.26

要望園校	中川小学校		
要望箇所	県道70号線 桑市交差点～物部えどはし横断歩道		
	路線名	県道十二所澤線	
	行政区	朝来市物部	
要望箇所状況	歩道にガードレールがない分、見通しがよいが、車両同士の事故があった場合、歩道へ事故車両が飛び込んでくる可能性がある。		
対策内容	【養父土木事務所】 ガードパイプの部分設置		
位置図

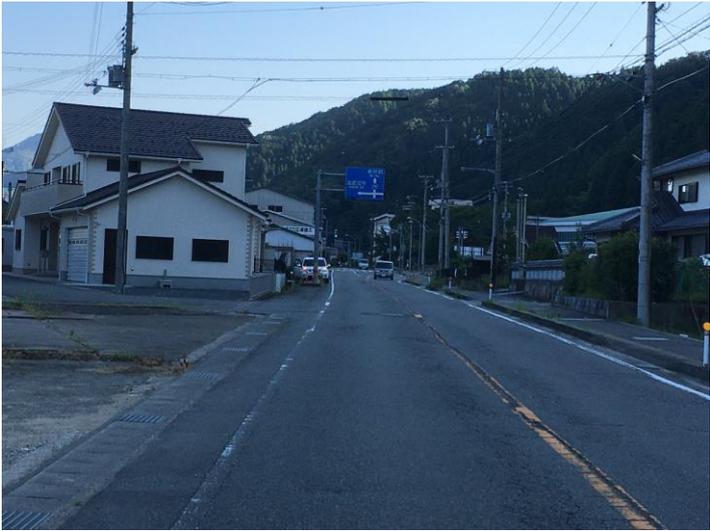
No.27

要望園校	中川小学校		
要望箇所	立脇 66 付近道路		
	路線名	県道十二所澤線	
	行政区	朝来市立脇	
要望箇所状況	道路を横断するために学校と逆方向に 200mほど歩かなくてはならない。その際に使用する歩道が非常に狭い。		
対策内容	【南但馬警察署】横断歩道の設置の検討		
位置図

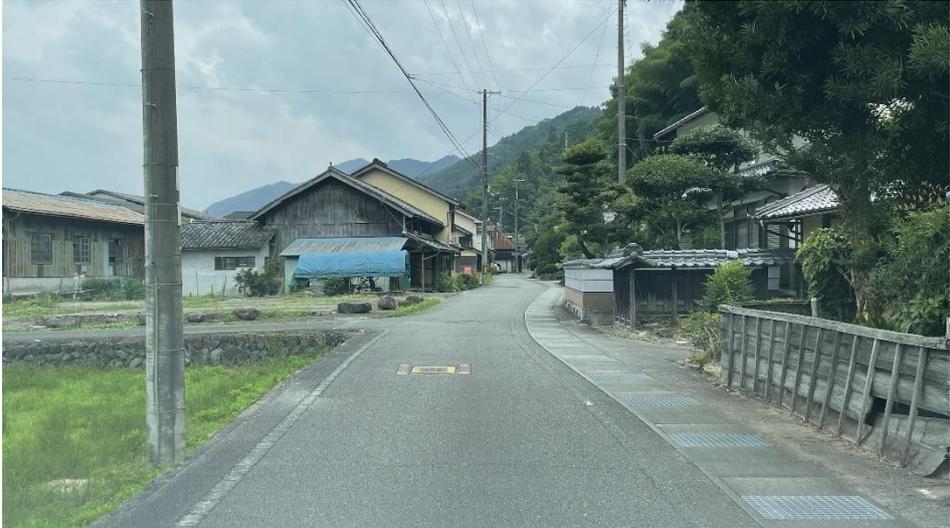
No.28

要望園校	山口小学校 朝来中学校		
要望箇所	新井地区内通学路の旧道部分		
	路線名	市道新井旧県道線	
	行政区	朝来市新井	
要望箇所状況	路側帯の白線が消えかけているため、車道との区別がつかない。		
対策内容	【朝来市建設課】区画線の引き直し		
位置図

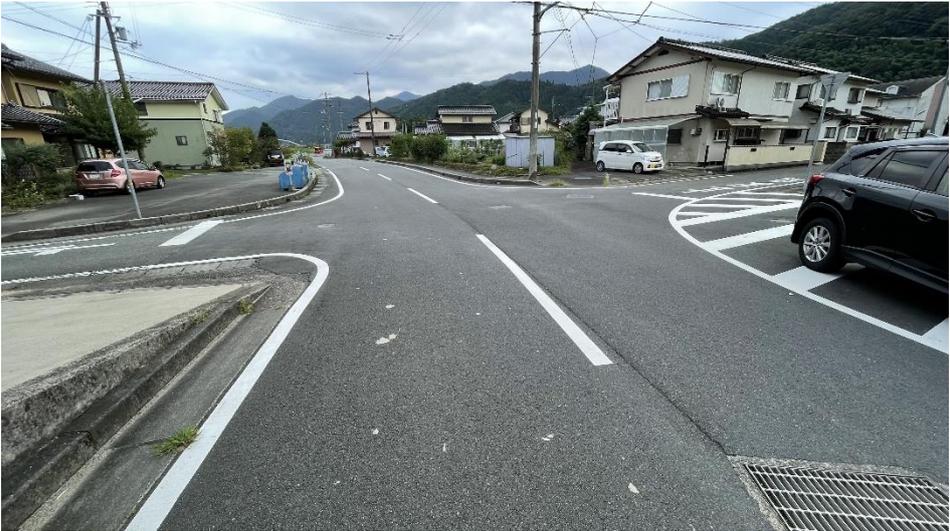
No.29

要望園校	山口小学校		
要望箇所	新井中集合場所付近		
	路線名	市道新井 10 号線	
	行政区	朝来市新井	
要望箇所状況	新井中の集合場所から道路を横切る横断歩道がない。抜け道としてスピードを出す車が通る。		
対策内容	【朝来市建設課】路面表示の設置		
位置図

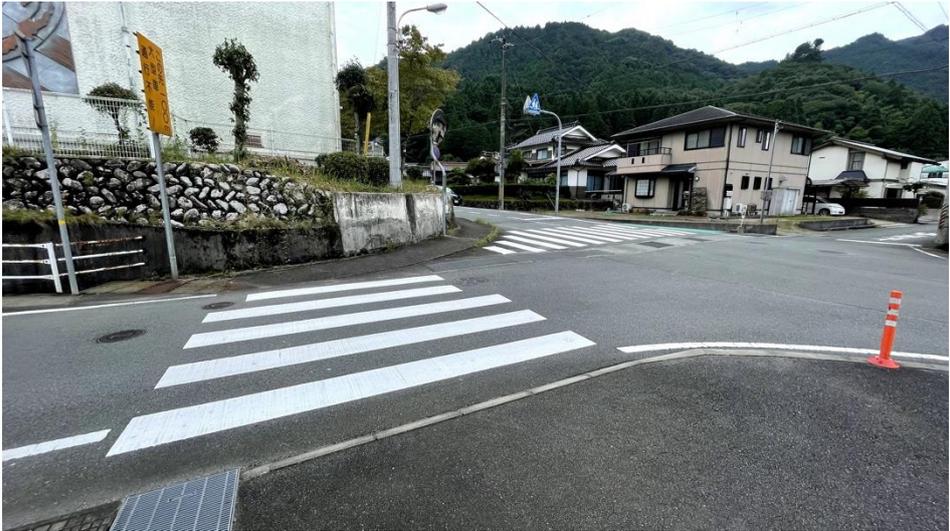
No.31

要望園校	山口こども園		
要望箇所	羽澁・(八代) 地区 横断歩道 こども園横交差点		
	路線名	市道崎山線	
	行政区	朝来市羽澁	
要望箇所状況	羽澁地区から小学校横へ横断するとき、見通しが悪く、車両が見えにくく危険である。		
対策内容	【朝来市建設課】カーブミラー角度の調整		
位置図

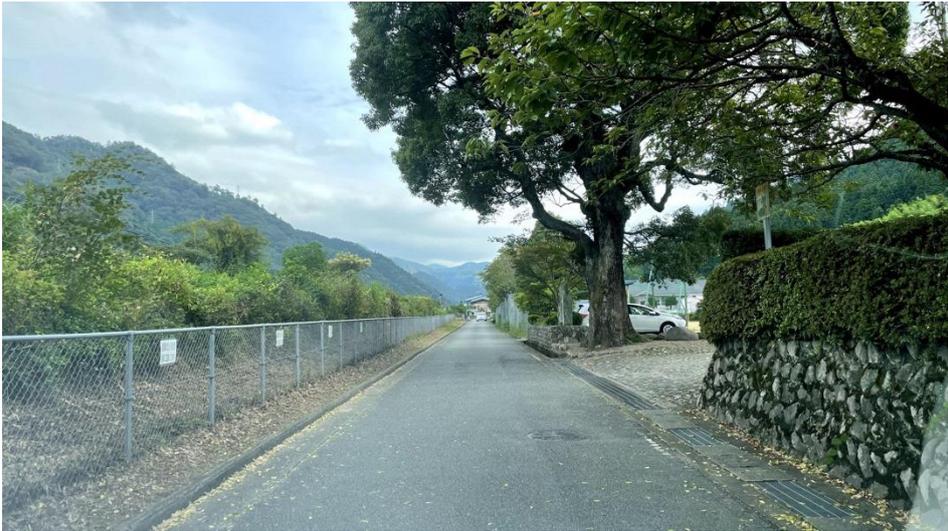
No.32

要望園校	山口小学校		
要望箇所	学校校門前～長谷波板金塗装		
	路線名	市道学校前線	
	行政区	朝来市羽瀧	
要望箇所状況	道幅が狭く、車両と接触する恐れがある。 路肩の白線が消えている。		
対策内容	【朝来市建設課】区画線の引き直し 【南但馬警察署】横断歩道の再塗装		
位置図

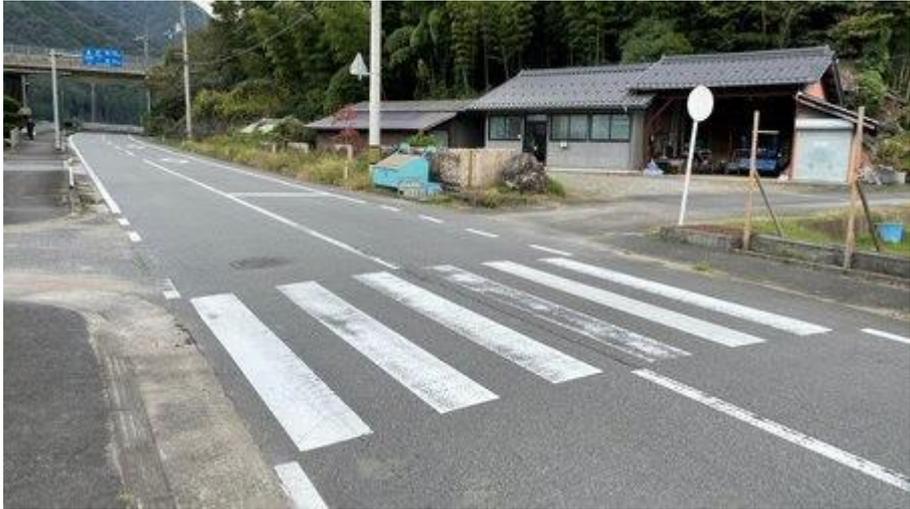
No.33

要望園校	山口こども園		
要望箇所	八代地区 T 字路		
	路線名	県道十二所澤線	
	行政区	朝来市八代	
要望箇所状況	八代から口八代に出る T 字路を横断する時、危険である。		
対策内容	【養父土木事務所】 注意喚起看板の設置		
位置図

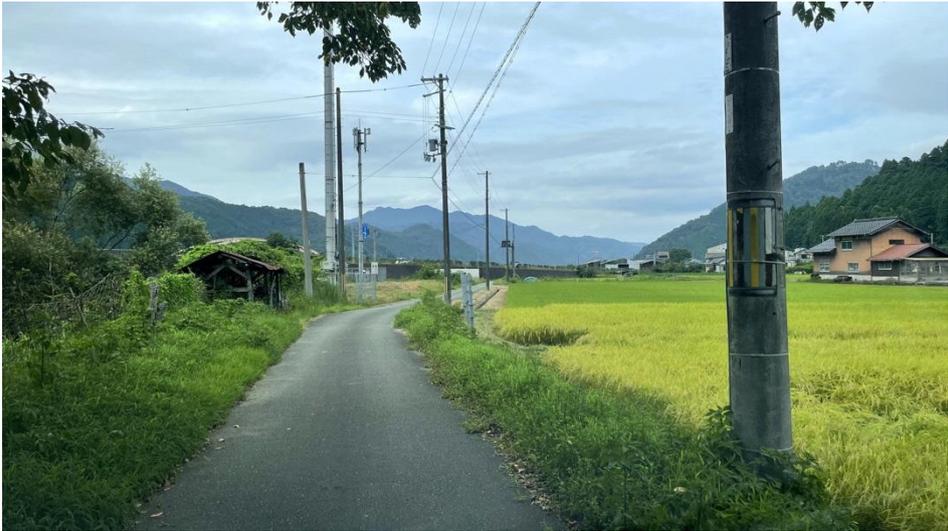
No.34

要望園校	山口小学校		
要望箇所	学校～立野に至る道路		
	路線名	市道山口立野線	
	行政区	朝来市山口	
要望箇所状況	直線の道で農業用の車両が通る。道幅が狭く、車両と接触する恐れがある。		
対策内容	【朝来市教育委員会】通学路表示の設置		
位置図

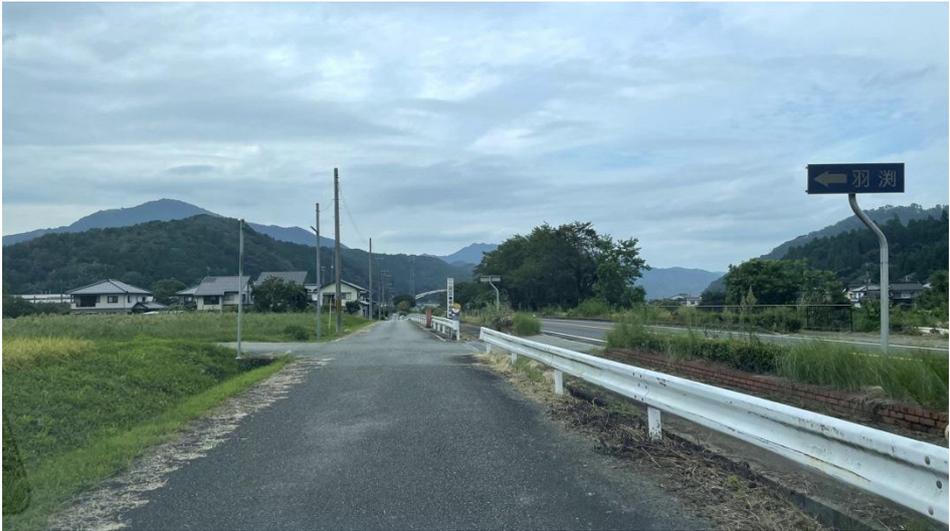
No.35

要望園校	山口小学校		
要望箇所	312 号線側道		
	路線名	市道羽瀨 11 号線	
	行政区	朝来市羽瀨	
要望箇所状況	路肩の白線はなく、道幅が狭い。抜け道になっている。住宅地から出てくる児童と車の接触の可能性はある。		
対策内容	【朝来市教育委員会】通学路表示の設置		
位置図

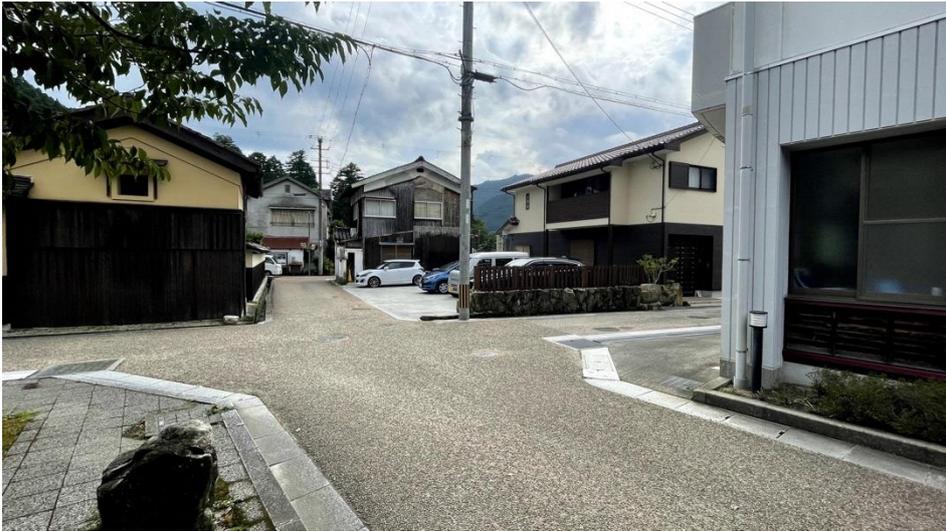
No.36

要望園校	生野小学校		
要望箇所	口銀谷3区 井筒屋付近		
	路線名	市道口銀谷下小路線	
	行政区	生野町口銀谷	
要望箇所状況	井筒屋の角（保健センター側）の見通しが悪い		
対策内容	【朝来市建設課】カーブミラーの設置		
位置図
