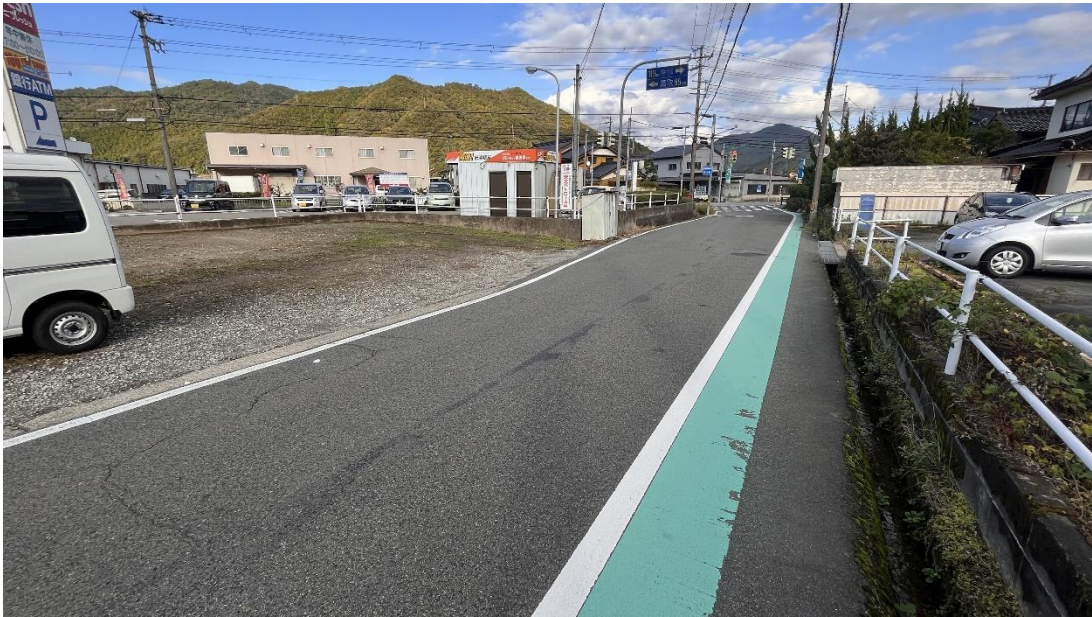
現場写真

要望園校	大蔵小学校		
要望箇所	ミニフレッシュ和田山宮田店とホソミ発條(株)の間		
	路線名	市道宮田岡線	
	行政区	和田山町宮田	
箇所状況	該当箇所は法道寺地区から繋がる排水路の下流部分となっており、大雨により水量が増えると側溝から水が溢れ、市道が冠水してしまう。 冠水時に迂回できるルートが近辺にないため、排水の改善が必要である。		
要望内容	排水の改善		
対策内容	【朝来市建設課】水路の改良を行う		
位置図

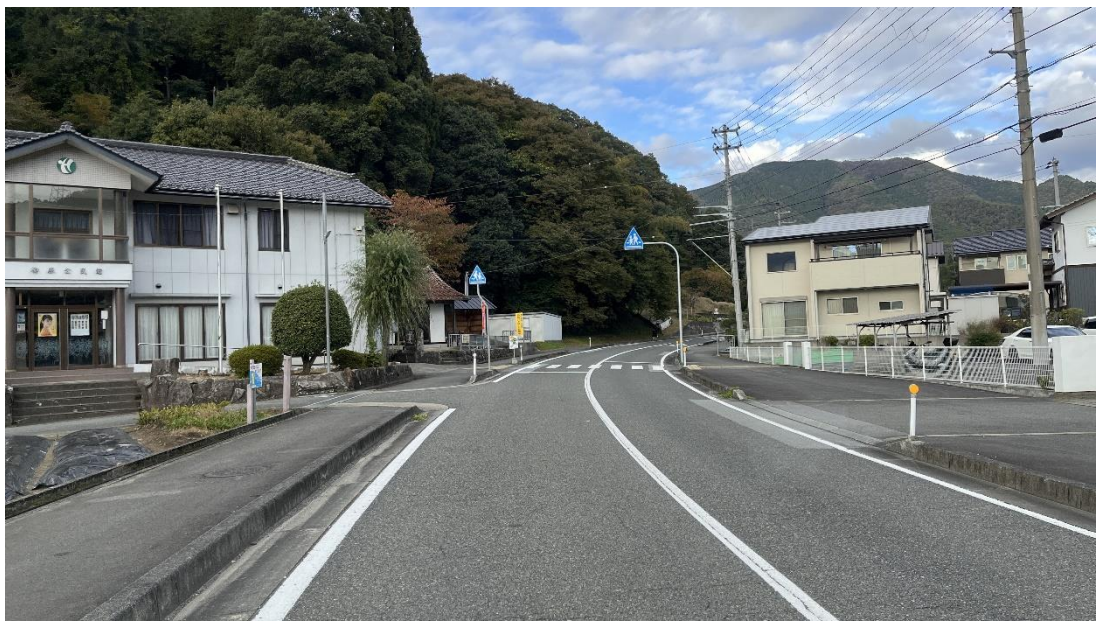
現場写真

要望園校	枚田小学校		
要望箇所	柳原地区公民館前横断歩道		
	路線名	県道金浦和田山線	
	行政区	和田山町柳原	
箇所状況	柳原公民館（写真左側）の児童が集合場所（写真右側手前）に行く際に横断報道を渡る必要があるが、交通量が多く、また、カーブの立ち上がりになっているため危険である。		
要望内容	路面表示の設置等注意喚起		
対策内容	該当箇所付近に歩車分離式の信号機付きの交差点が 2 箇所あるため、そちらを使用するように通学路や集合場所の検討を行う。 【教育委員会（学校）】通学路および集合場所の再検討		
位置図

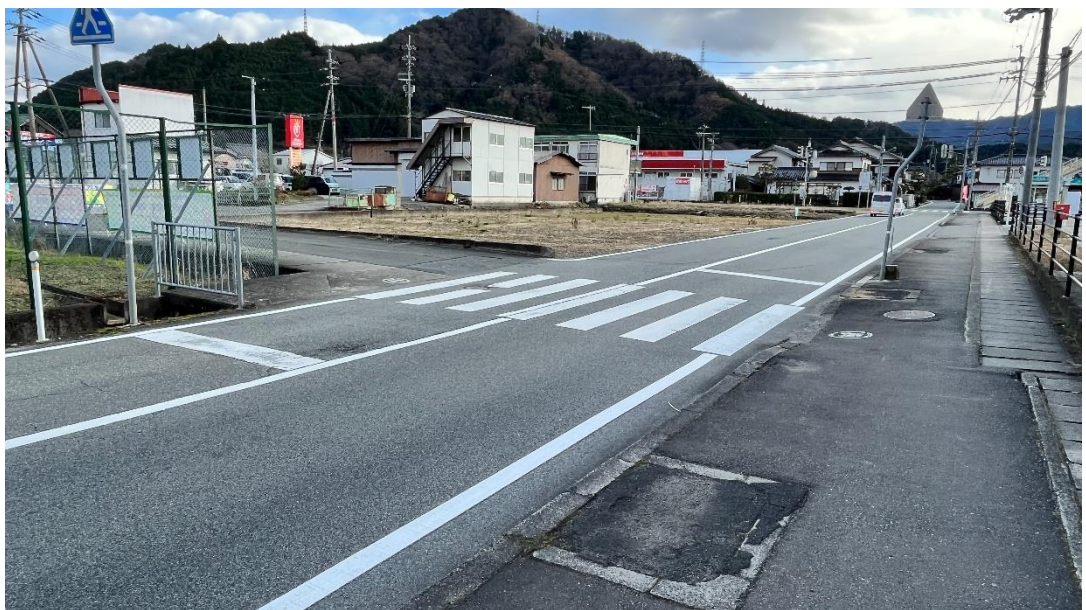
現場写真

要望園校	枚田小学校		
要望箇所	たじまんま和田山付近		
	路線名	市道和田山筒江線	
	行政区	和田山町枚田	
箇所状況	スーパーへの客の出入りや和田山高校の送迎により交通量が多く、危険である。		
要望内容	路面表示の設置等注意喚起		
対策内容	ポストコーン設置によりドライバーに注意喚起を行う。 【朝来市建設課】ポストコーンの設置
