# R1朝来市通学路危険箇所対策検討箇所図(No.19)

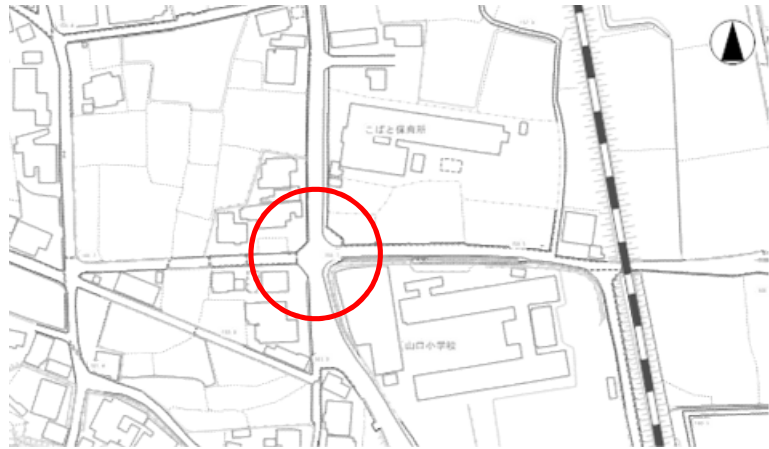
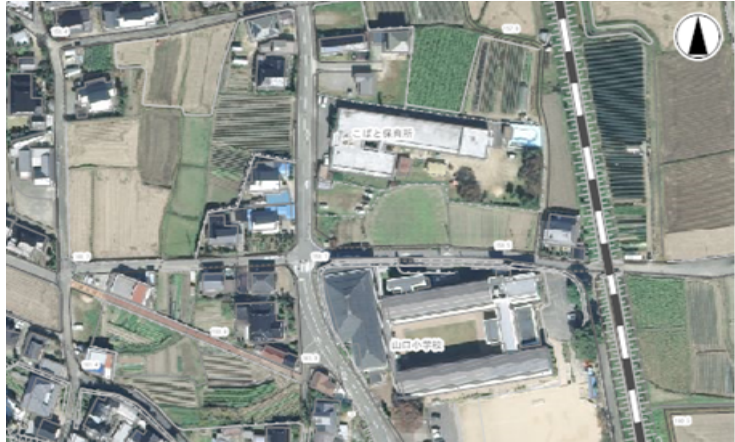
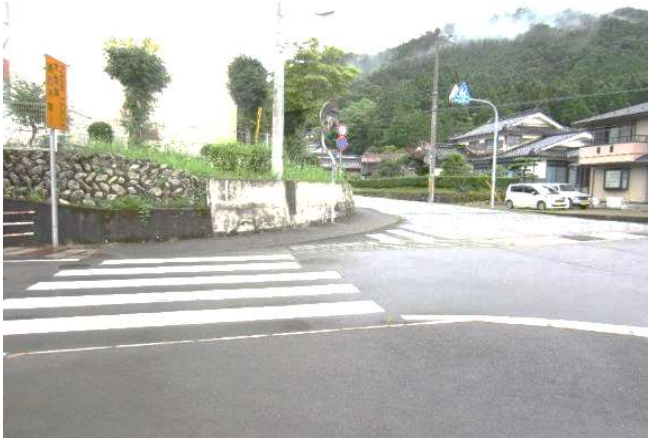
# R1朝来市通学路危険個所対策検討箇所図(No.26)

要望年度	令和元年度	要望校	山口こども園	要望箇所通学者数	
要望箇所	朝来市羽瀧 こども園付近交差点(市道崎山線・山口校線)				
要望箇所状況	見通しが悪い		要望内容		
要望箇所図			航空写真
