# 竹田城跡遺構現状確認調査現地説明会資料

## ～大手道枡形虎口周辺通路・南千畳虎口～

2021.2.14

朝来市教育委員会文化財課

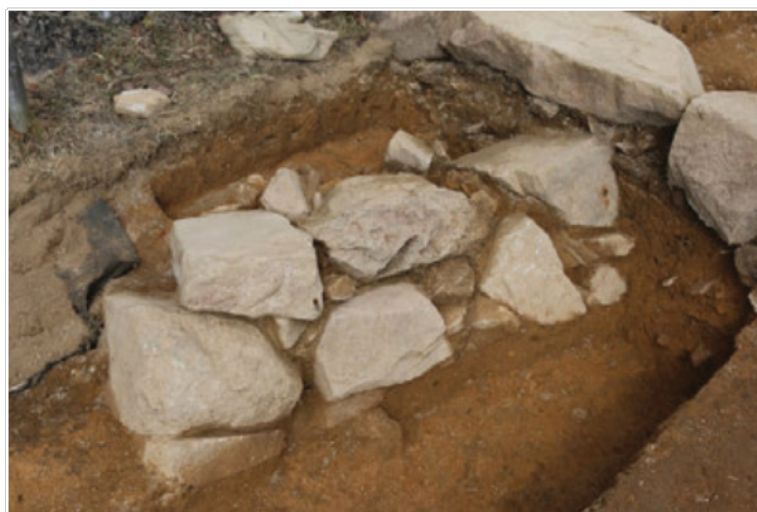
①下層石積み

今回の調査で新たにトレンチ南東隅より現況石段の下から石積みとそれに伴う裏込め石が見つかりました。見つかった石積みは根石から2段目まで残存しており、隅角部と思われるところには平らな石を重ねて積んでいる「重ね積み」の技法が使われています。また、北東方向に約2.5m存在していることを確認しました。最終期に築造された現在確認できる石垣とは大きさや積み方など様相は異なります。時期を特定できるような遺物は出土しておりません。

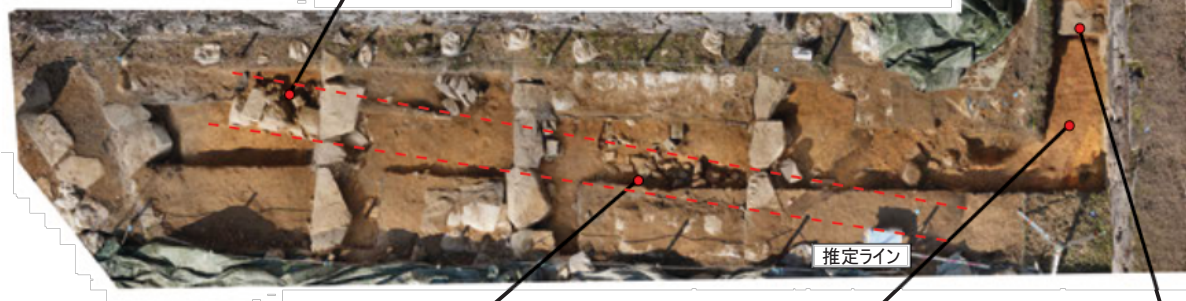
推定ライン

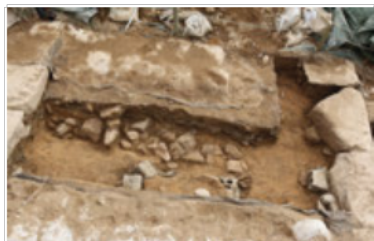
②下層石積みに伴う裏込め石

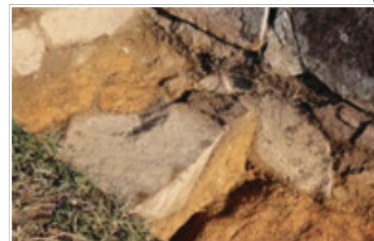
④埋没石段(写真1)

調査の結果、現況の石段は瓦片が混じっている土の上に据え付けていることが確認できました。またトレンチ北東隅からは埋没していた石段を確認しました。縦40cm・横40cm・高さ20cmの正方形に整形されています。(写真1) 検出場所、出土状況からみて現況の石段の一部とみられます。
