竹田城跡遺構現状確認調査現地説明会資料

～大手虎口・南二ノ丸周辺通路～

2022.2.19

朝来市教育委員会文化財課

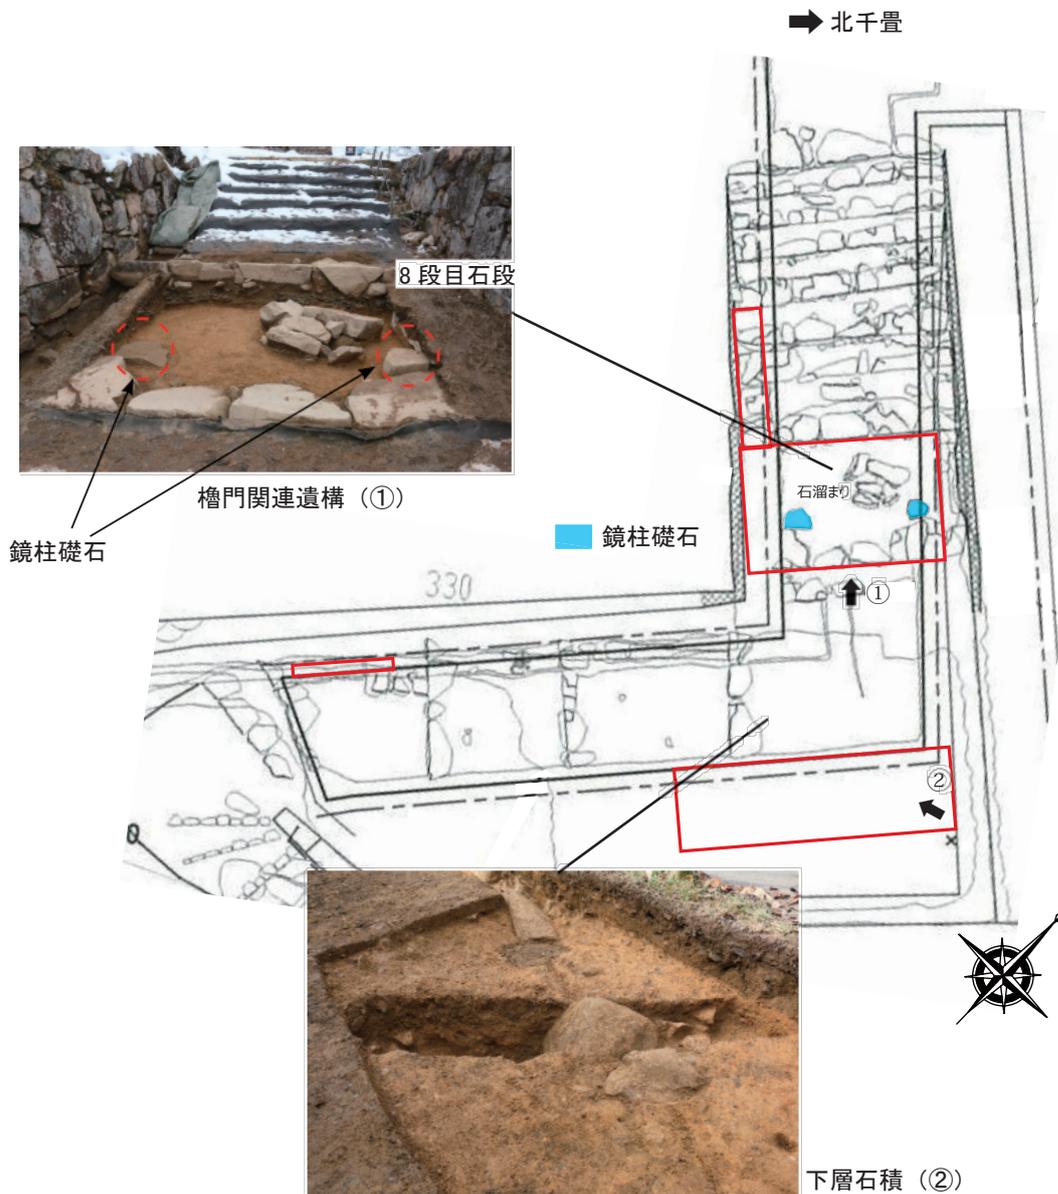
【櫓門礎石】 (1)

今回の調査で櫓門の礎石を2石確認できました。北側の礎石は平面 46×51 cm、南側の礎石は平面 51×35 cm しており2石とも長方形に近い形をしています。礎石の面加工からおそらく鏡柱礎石（門の正面になる柱の基礎石）と推定されます。控え柱礎石（門の後方になる基礎石）は抜き取られたか、既存石段下の部分であると推定されます。8段目の石段は直下に大量の瓦が刺さっていることから廃城後に据え直されていることが分かります。当初の姿は櫓門を通り抜けると7段目まで緩やかなスロープになっていたと思われます。石列の中央で見られる石溜りは近代の攪乱です。

【下層石積み】 (2)

今回の調査で昨年度のトレンチから見つかった下層石積みとそれに伴う裏込め石が新たに北東側で見つかりました。見つかった石積みは根石（石積みが一番下）の部分になります。時期を特定できるような遺物は出土しておりませんが、既存の石垣より前の時代に、現在とは異なった虎口形態をしていたのではないかと考えられます。既存の石垣を築城する際に下層石積みは取り外され、根石などの下の部分のみ残った可能性があります。下層石積み付近で規則性をもつ柱穴を確認しましたが、下層石積みとの関係性、その性格はわかりません。

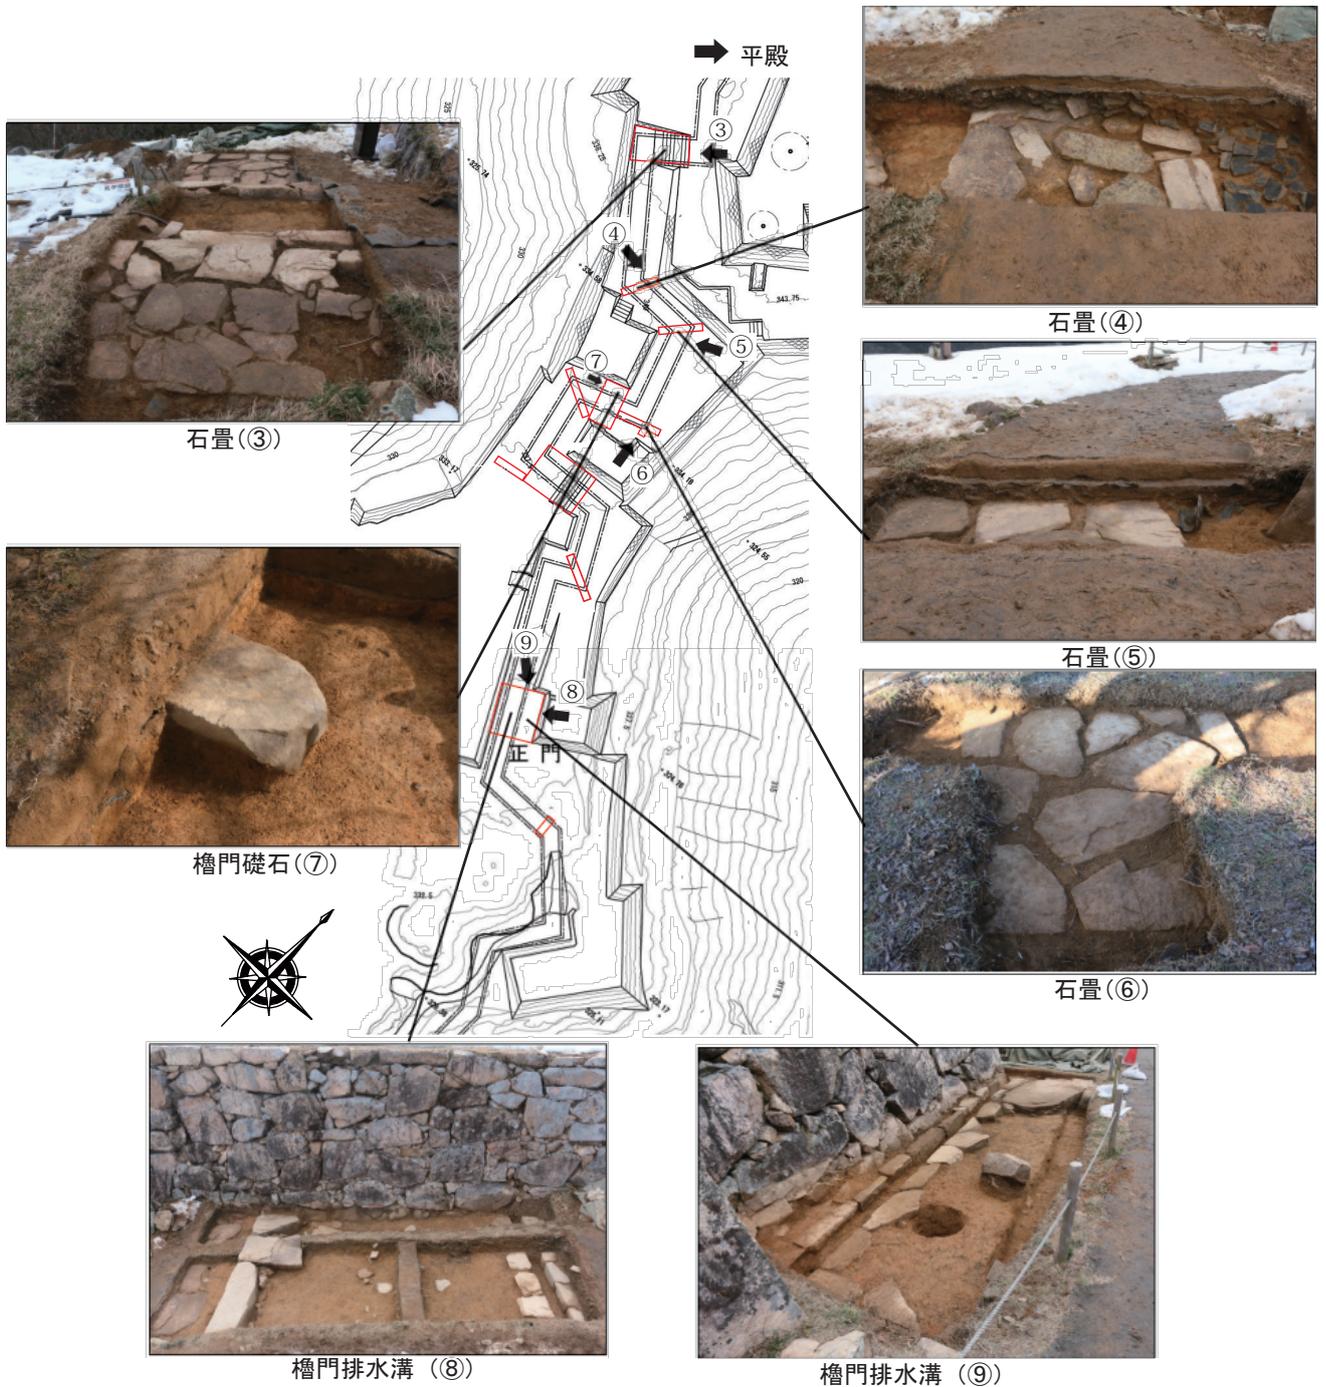
【石畳】(③・④・⑤・⑥)

今回の調査の結果、平殿から南二ノ丸櫓まで延長約 43 m、幅約 2 m の石畳が広がっていることを確認しました。また石畳に並列するように瓦が敷き詰められていました。この石畳は平成 30 年度の調査においても三ノ丸虎口から二ノ丸虎口にかけて確認されています。三ノ丸石畳と同様、石畳が存在する部分は生活や饗応意識が強い空間、存在しない部分は防御意識が強い空間として使用されていたと考えられます。城内の場所によっていわゆる空間利用の差異がみられる可能性があります。全国でも石畳が確認されている山城は少なく、大変貴重な発見です。

【櫓門礎石】(⑦)

櫓門の礎石を 2 石確認しました。東側の礎石は方形に近い形、西側の礎石は平面約

30 cm × 35 cmしており長方形に近い形をしております。

【排水溝】(⑧・⑨)

南千畳の出入口にあたる東の丸櫓門で排水溝が見つかりました。排水溝は花崗岩製で、溝の大きさは幅 24 cm、深さ 18 cmです。東側の排水溝は石垣に対し、軸線がやや東にふれています。これらの遺構から雨水は横断溝をつたって東側の石垣の縦断溝に流れていたと思われます。

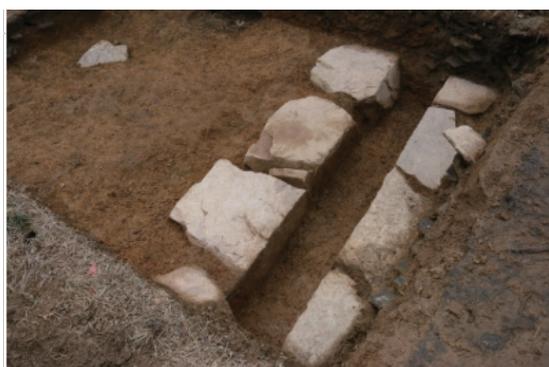
横断排水溝

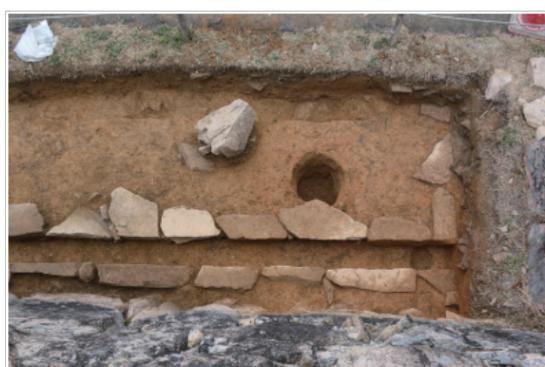
縦断排水溝
