令和5年度

朝来市通学路要対策箇所
合同点検実施結果

令和5年度 朝来市通学路要対策箇所合同点検実施結果 一覧

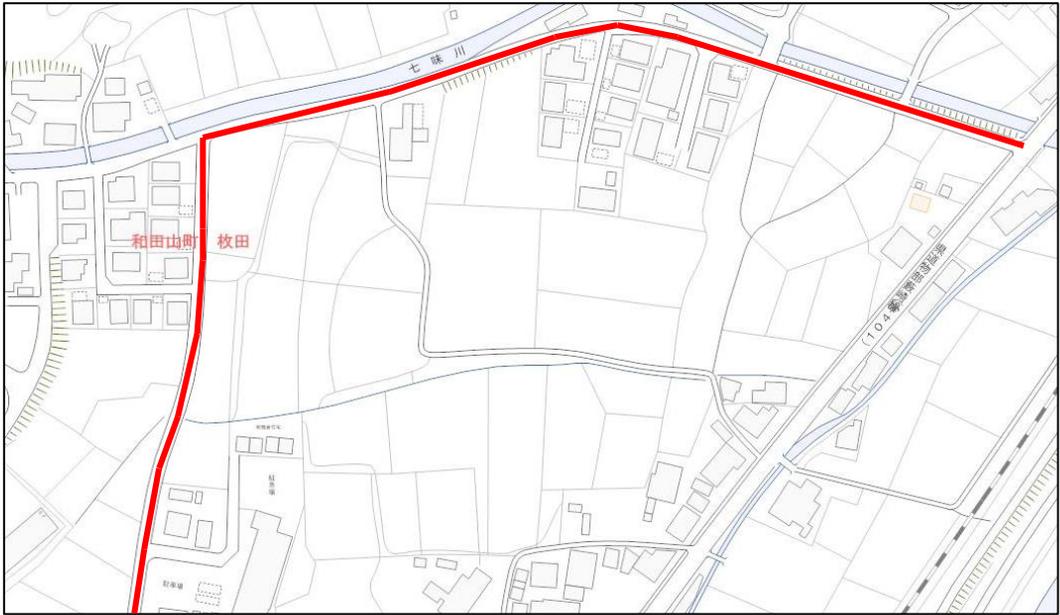
No.10			
対象校	枚田小学校		
要望箇所	みのりこども園周辺道路		
	行政区	和田山町枚田	
	路線	市道 枚田本線	市道 段中地線
要望箇所状況	こども園が付近にあるため交通量が多く、スピードを出す車や一時停止を行わない車もあるため、車両と接触する恐れがあり危険である。		
要望内容	路面表示の設置等注意喚起 グリーンベルトの設置		
対策内容	【建設課】 該当区間にグリーンベルトおよび路面表示(外側線)を設置する。		
位置図

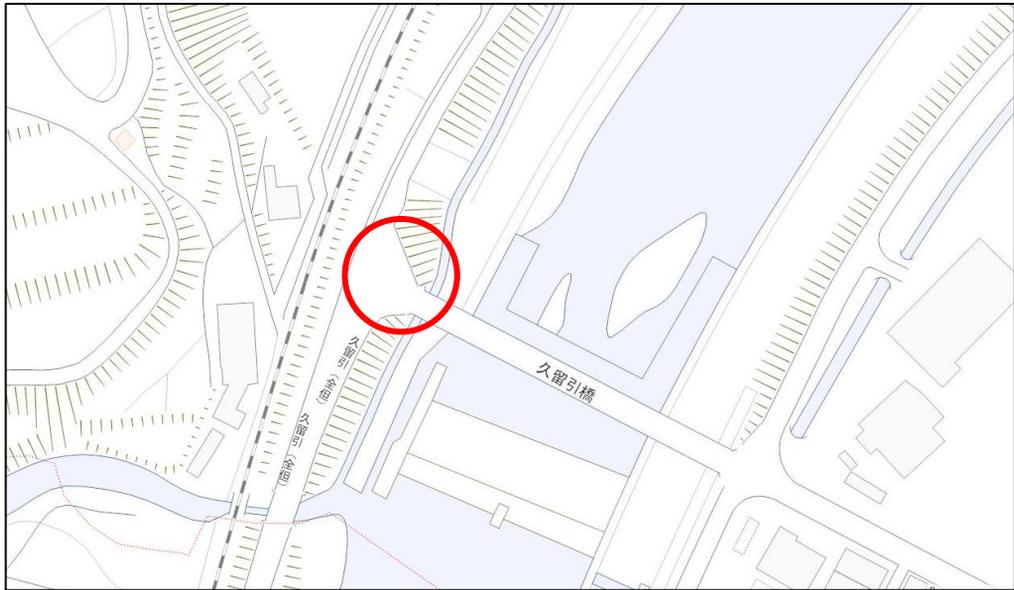
No.11		
対象校	竹田小学校	
要望箇所	久留引交差点付近	
	行政区	和田山町久留引
	路線	県道104号 物部藪崎線
要望箇所状況	当該地区の児童は県道を横断して久留引橋を渡って通学する通学路となるが、横断歩道が設置されていないため、横断時に大変危険である。	
要望内容	横断歩道の設置	
対策内容	<p>【南但馬警察署】横断歩道を設置を検討する。</p> <p>【養父土木事務所】横断歩道を設置するためには歩行者溜まりおよびそれに繋がる歩道が必要であるが、直ちに歩道の整備はできない。また、歩道の整備を実施するためには、横断歩道の設置の確約が必要である。</p> <p>【学校教育課】該当児童生徒数によっては、ソフト面(スクールバスの運行の継続)による対応を検討する。</p>	
位置図

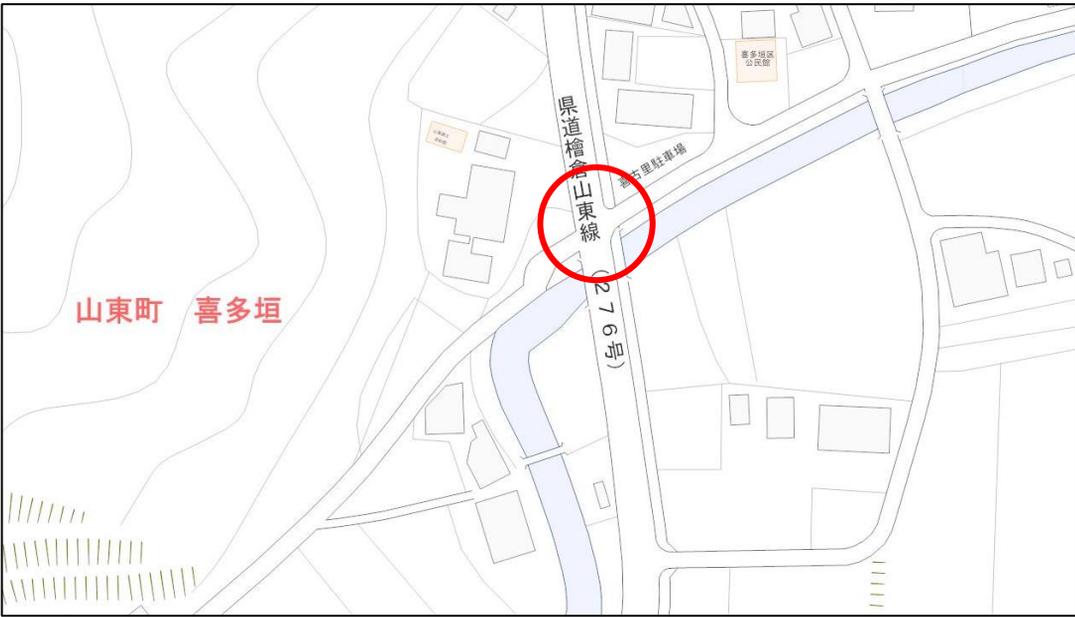
No.13		
対象校	梁瀬中学校	
要望箇所	喜古里付近交差点	
	行政区	山東町喜多垣
	路線	県道276号 檜倉山東線 市道 喜多垣旧県道線
要望箇所状況	交差点の前にカーブがあるため見通しが悪く、また、車がスピードを出して通行するので大変危険である。	
要望内容	車両の減速を促す措置	
対策内容	【養父土木事務所】 車道に路面表示(減速帯)を設置する。	
位置図

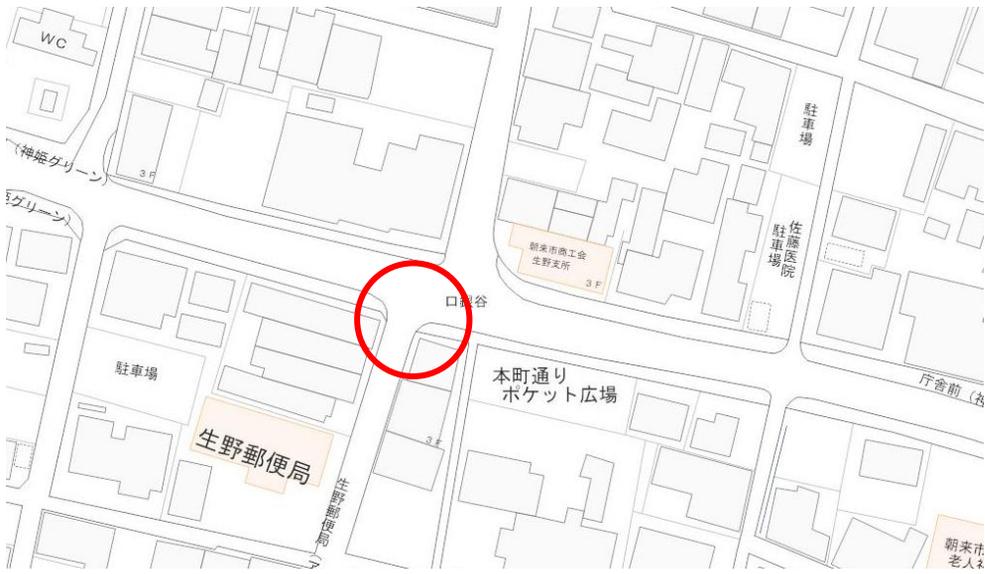
No.15		
対象校	生野小学校	
要望箇所	但陽信用金庫前交差点	
	行政区	生野町口銀谷
	路線	国道429号線
要望箇所状況	横断歩道を東向きに横断する際、子どもの目線では案内標識が信号機と重なるため、信号機の表示を見落とす恐れがある。	
要望内容	歩行者信号の設置箇所の変更	
対策内容	埋設物・配線等により、歩行者用信号の設置場所の変更は困難である。児童への交通ルールの指導により、安全対策を行う。 【教育委員会(学校)】 対象校区の児童への安全指導を行う	
位置図
