令和7年度

朝来市通学路要対策箇所
合同点検実施結果

令和7年度 朝来市通学路要対策箇所合同点検実施結果 一覧

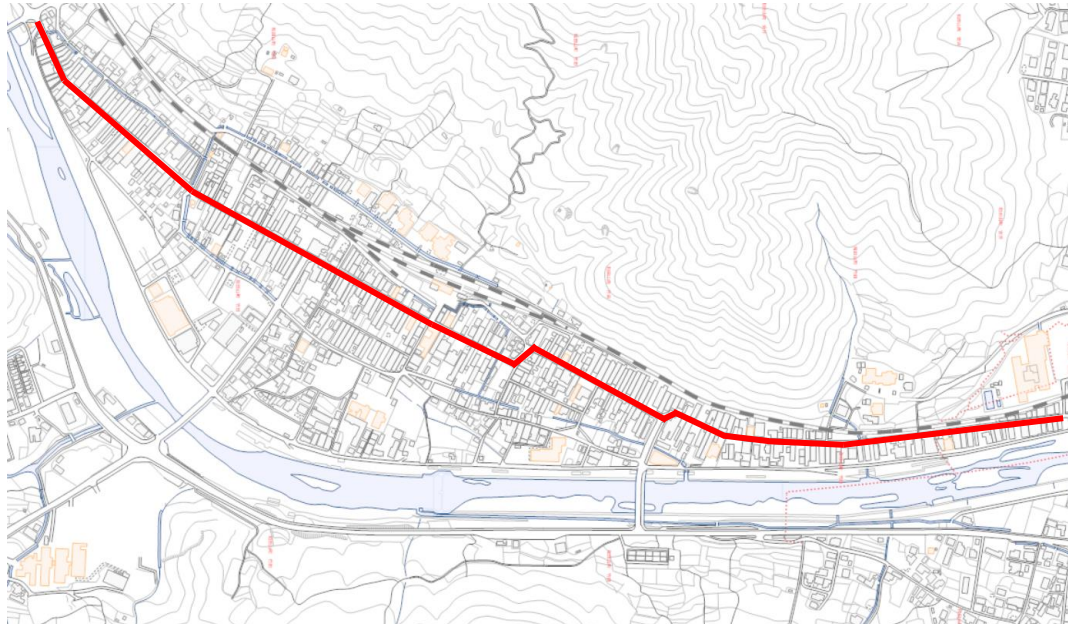
No.12		
対象校	竹田小学校	
要望箇所	竹田の街中の県道	
	行政区	竹田小管内各区
	路線	県道104号 物部菟崎線
要望箇所状況	歩道がない場所も多く、細い道をスピードを出して走る車も多い。	
要望内容	グリーンベルトの設置 道路標示の見直し 等	
対策内容	【養父土木事務所】現在、無電柱化(電線共同溝)の工事が進行中である。側溝の蓋かけは令和8年度までに終了予定で、最終的に路面の美装化が図られる予定である。当該路線は観光振興の視点も必要で、路面標示や速度規制等は、今後の検討課題としている。	
位置図
