R1朝来市通学路危険個所対策検討箇所図(No.1)

要望年度	令和元年度	要望校	生野小学校	要望箇所通学者数	5名
要望箇所	国道429号線[奥銀谷バス停前]				
要望箇所状況	通行量が多い道を渡る子が多く、危険な時がある。	要望内容	横断歩道の設置		
要望箇所図			航空写真		
現場写真

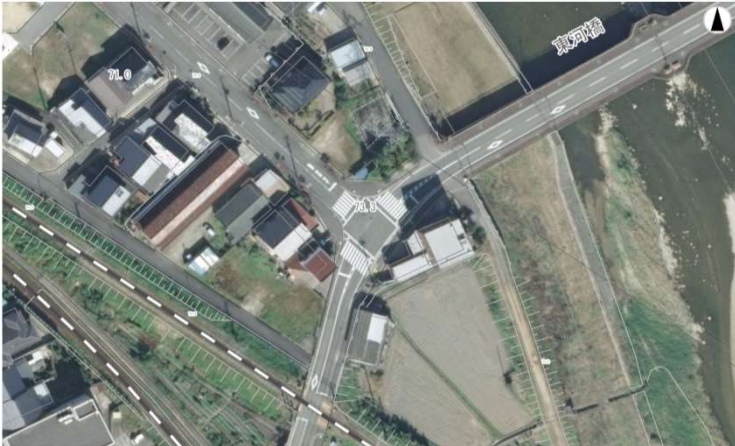
現場写真

要望年度	令和元年度	要望校	枚田小学校	要望箇所通学者数	約50名
要望箇所	県道金浦和田山線[駅北・新町]				
要望箇所状況	<ul style="list-style-type: none"> ・枚田建具店前の交差点 ・JR山陰線、播但線の踏切 		要望内容		
要望箇所図

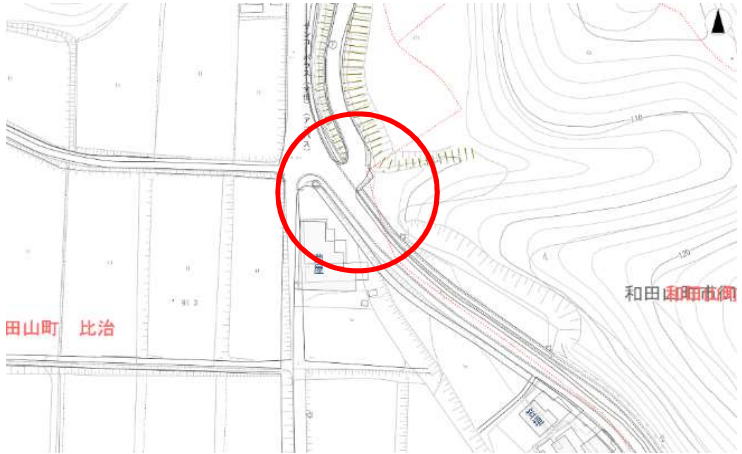
現場写真

要望年度	令和元年度	要望校	枚田小学校	要望箇所通学者数	2名
要望箇所	市道和田山筒江線[比 治]				
要望箇所状況	菊屋前の横断歩道がカーブになっていて見通しが悪い。		要望内容	スピード注意の看板希望	
要望箇所図			航空写真

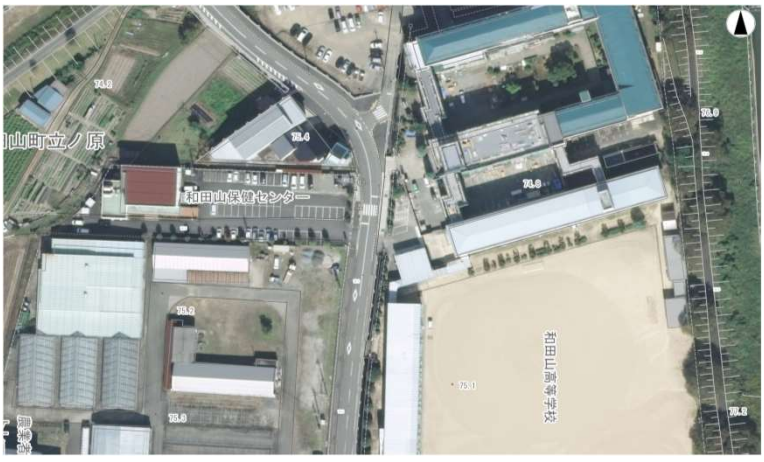
現場写真

要望年度	令和元年度	要望校	枚田小学校	要望箇所通学者数	約50名
要望箇所	市道和田山筒江線[枚田岡1]				
要望箇所状況	和田山高校前、三浦クリニックができ、交通量が増えたため、危険な場合がある。		要望内容	スピード注意の看板希望	
要望箇所図
