# R1朝来市通学路危険個所対策検討箇所図(No.10)

# R1朝来市通学路危険箇所対策検討箇所図(No.13)

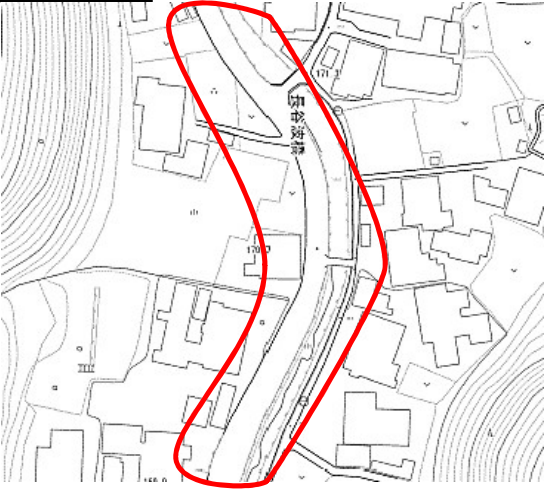
要望年度	令和元年度	要望校	山口小学校	要望箇所通学者数	9名
要望箇所	八代 県道70号線[足鹿神社付近]				
要望箇所状況	カーブが多く、歩道がない		要望内容	歩道の設置、歩行箇所のカラー舗装等	
要望箇所図

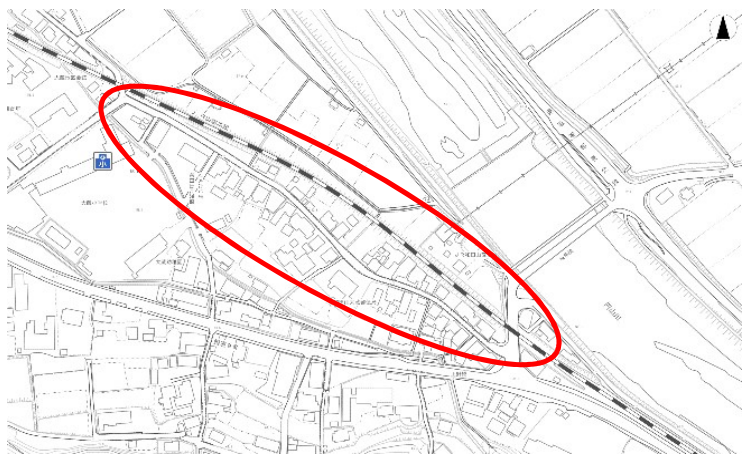
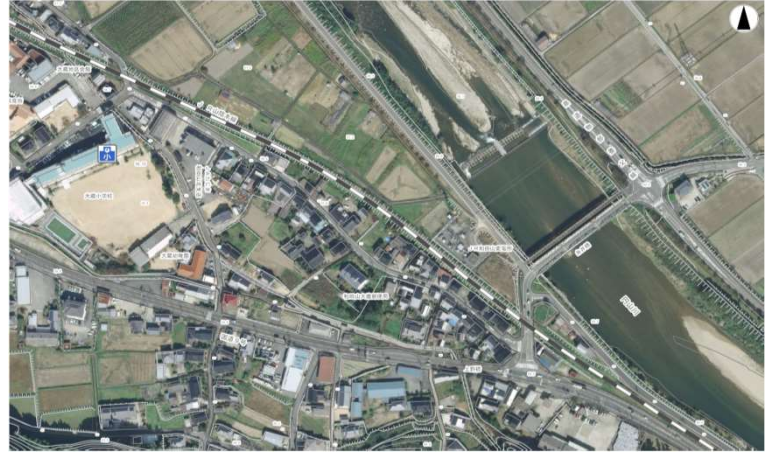
要望年度	令和元年度	要望校	和田山中学校	要望箇所通学者数	60名
要望箇所	市道宮田高田線[土田から高田までの旧道]				
要望箇所状況	幅が狭く、交通量も多く、歩道がない。		要望内容	グリーンベルトの敷設や通学路表示	
要望箇所図			航空写真
